**KUNINGATARVUOREN RANTAPENGER**  
**SELVITYSTYÖ**  
**TYÖ 1884**  
**31.10.2024**

# 2 JOHDANTO

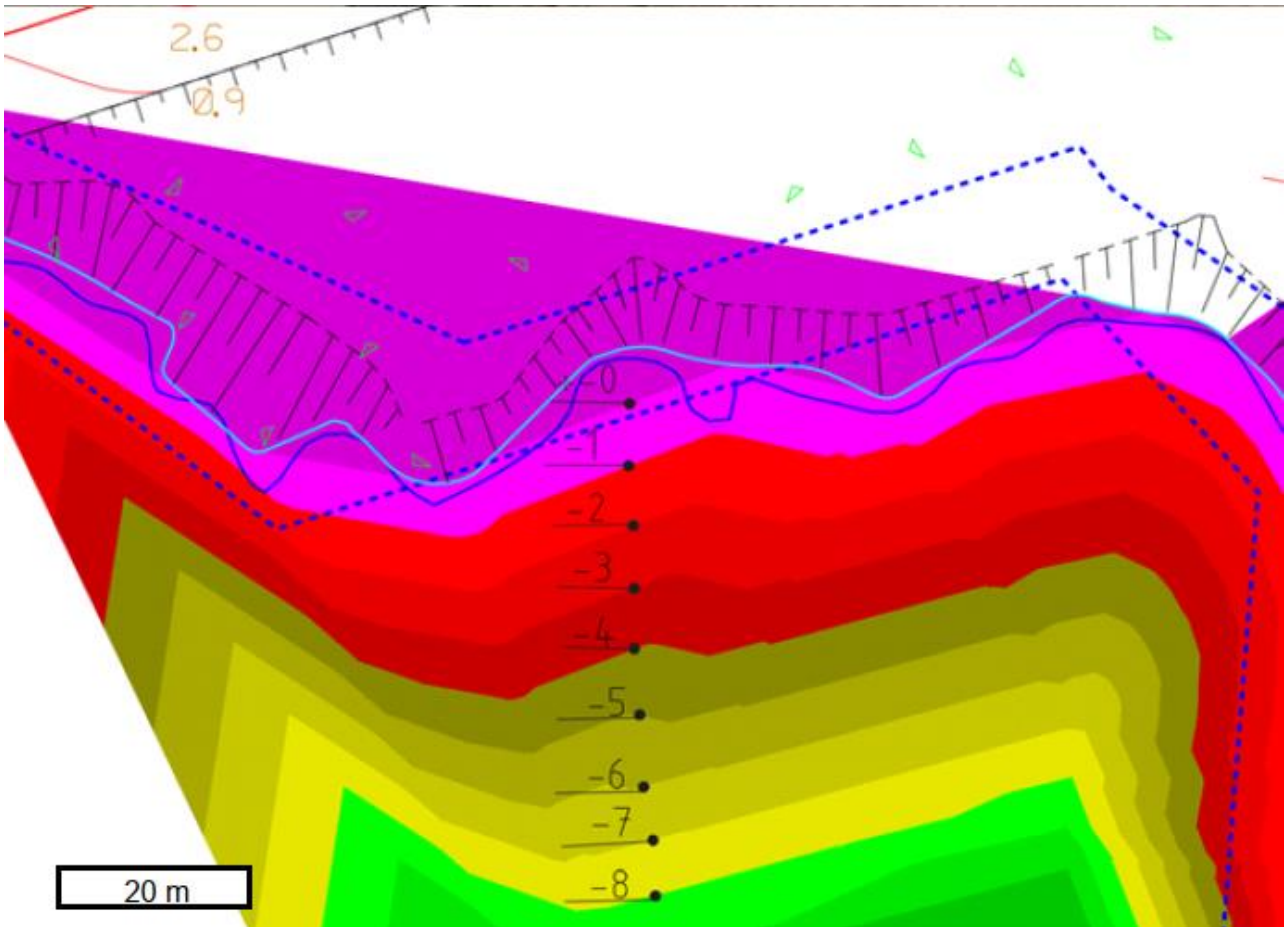
Meren syvyys rantapenkereen kohdalla ennen sen rakentamista on ollut noin 2–4 metriä.

Kuva 1. Ote kaikuluotauskartasta ennen penkereen levantämistä nykyiseen laajuuteensa.

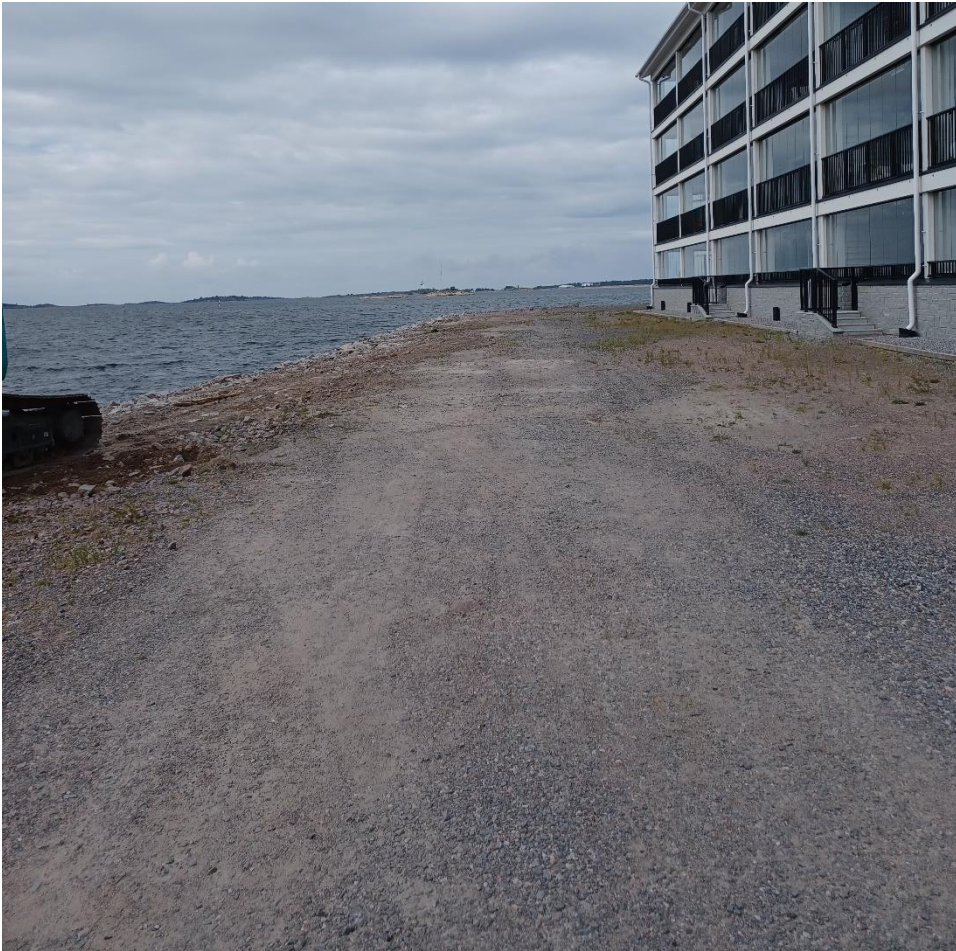
Penkereen pinnassa on havaittavissa maan painumista. Painumia ei tiettävästi ole tarkemmin seurattu rakentamisen jälkeen eikä niiden suuruutta ole mitattu. Silmämääräisesti arvioiden painumien syvyys on luokkaa 10...30 cm. Painuneiden alueiden koko vaihtelee. Penkereen luiska näyttää kärsineen eroosiosta. Luiskan verhous on tehty kohteeseen melko pienellä louheella.

*Kuva 2. Murskepintainen rantapenger.*

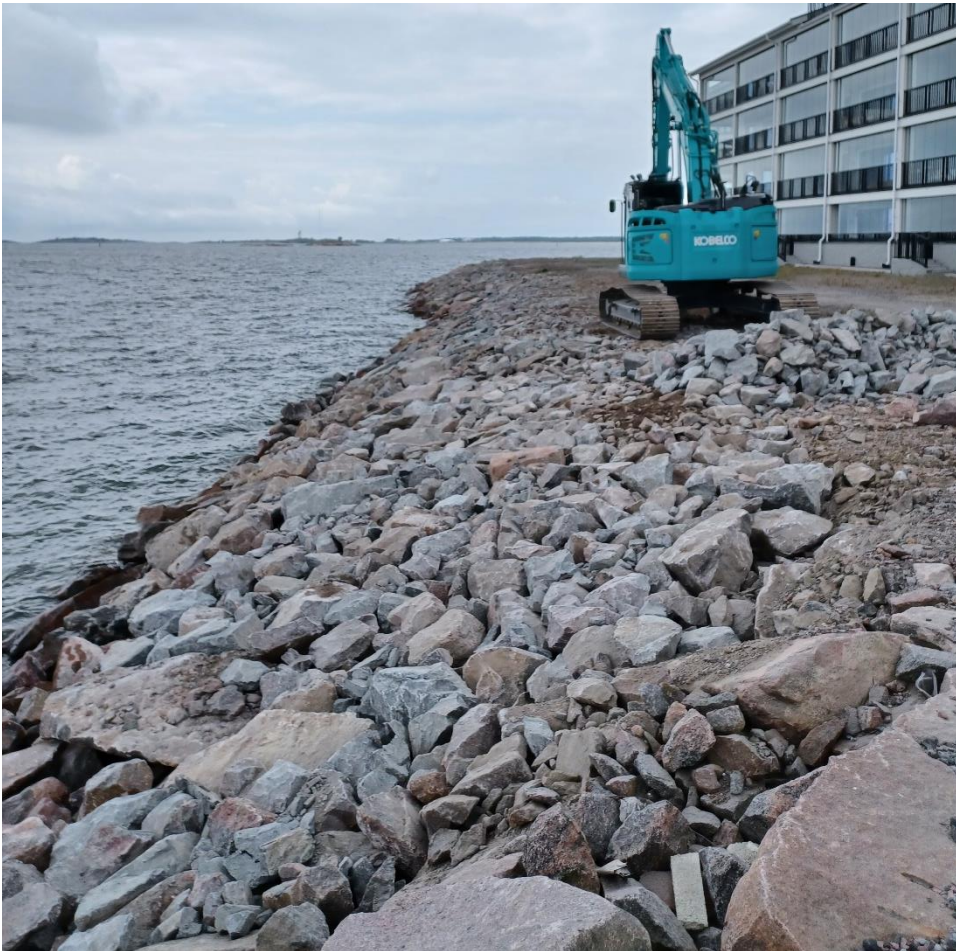
*Kuva 3. Luiskaverhoilu.*

Pengerluiskassa kiviaines oli paikoin huonosti paikallaan pysyvää ja kohteeseen liian hienojakoista louhetta. Aaltojen ja jääliikkeiden aiheuttama eroosio on kuluttanut luiskaa ja liikuttanut kiviainesta.

Pengerluiskan verhous vaikutti kohteeseen liian hienojakeiselta louheelta.

Korjaamisen toteutussuunnittelussa tulee ottaa huomioon asuinrakennuksen alustäytöt, tärinän hallinta sekä rakennuksen edustalla kulkevat kaapelit ja johdot. Samassa hankkeessa suositellaan penkereen eroosiosuojauksen uusimista nykyistä suurikokoisemmilla lohkareilla, jotka asennetaan huolellisesti latoen.

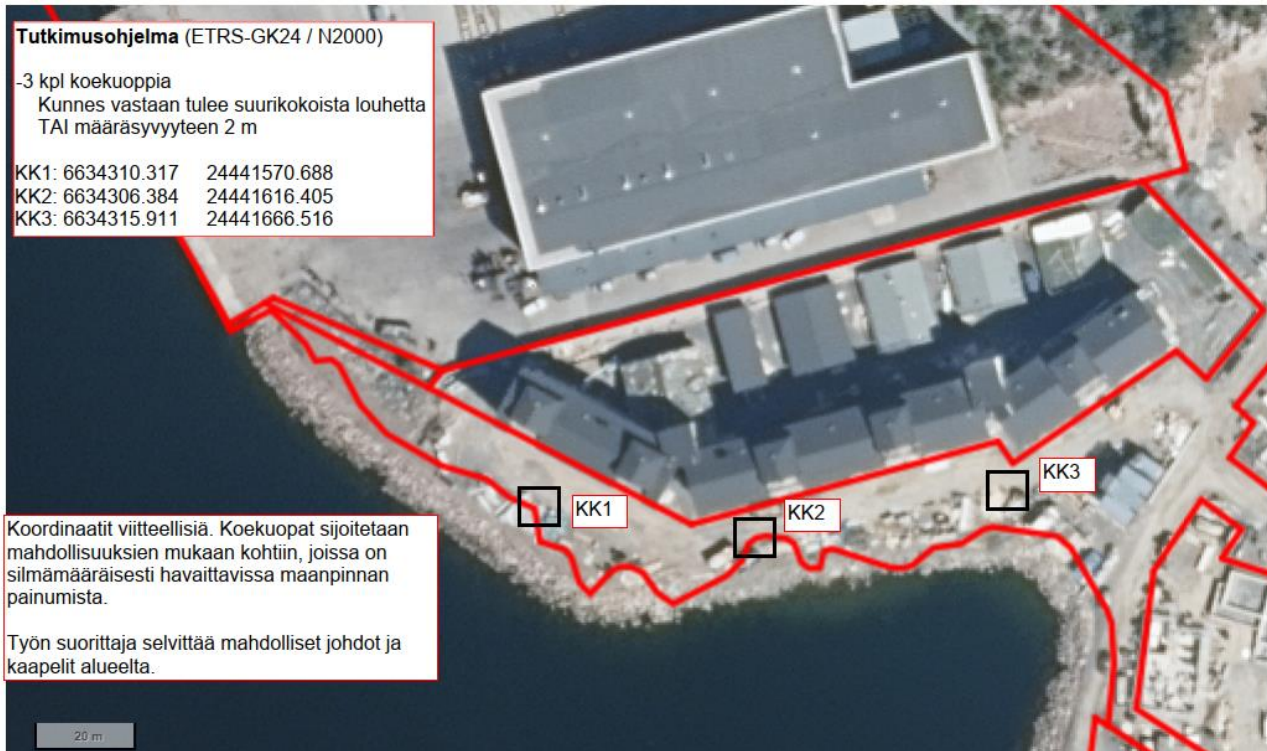
Koekuoppatutkimuksessa kaivettiin rantapenkereeseen kolme noin 2–3 m syvää kuoppaa eri kohtiin rantapengertä Kuva 4 mukaisesti. Koekuoppatutkimuksessa havaittiin, että louhe on koostumukseltaan sekalaista ja vaikutti olevan tiiveysasteeltaan löyhässä tilassa.

Kuva 4. Ote tutkimusohjelmasta. Koekuoppaa 2 syvennettiin noin kolmeen metriin.

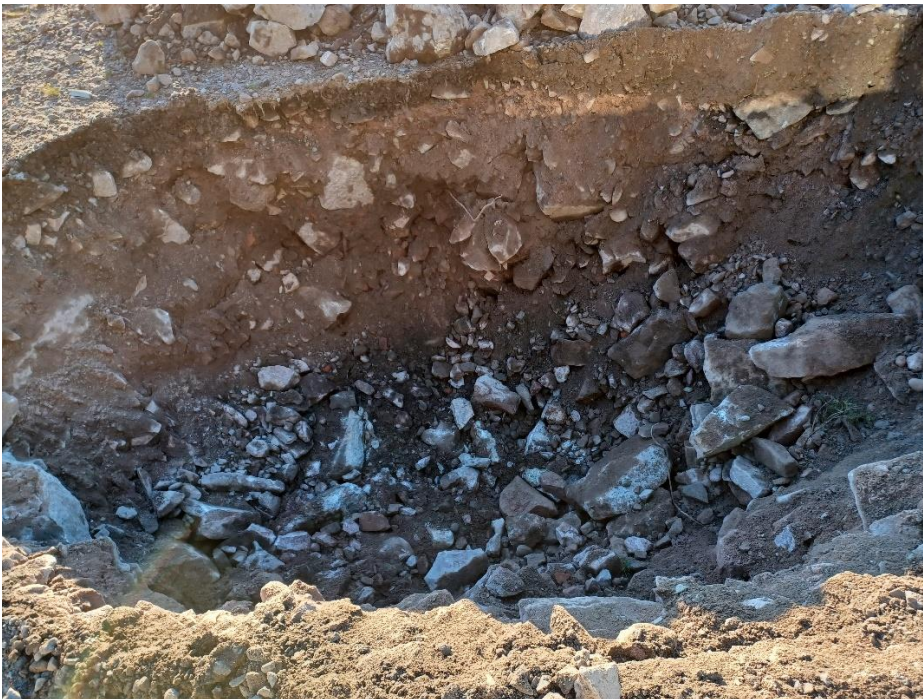
Kuva 5. Koekuoppa 3.

Kuopat olivat kuivia. Havaintojen perusteella ei vaikuttanut todennäköiseltä, että merivesi pääsisi merkittävästi tunkeutumaan syvälle rantapenkereen sisälle ja aiheuttamaan sisäistä eroosiota.

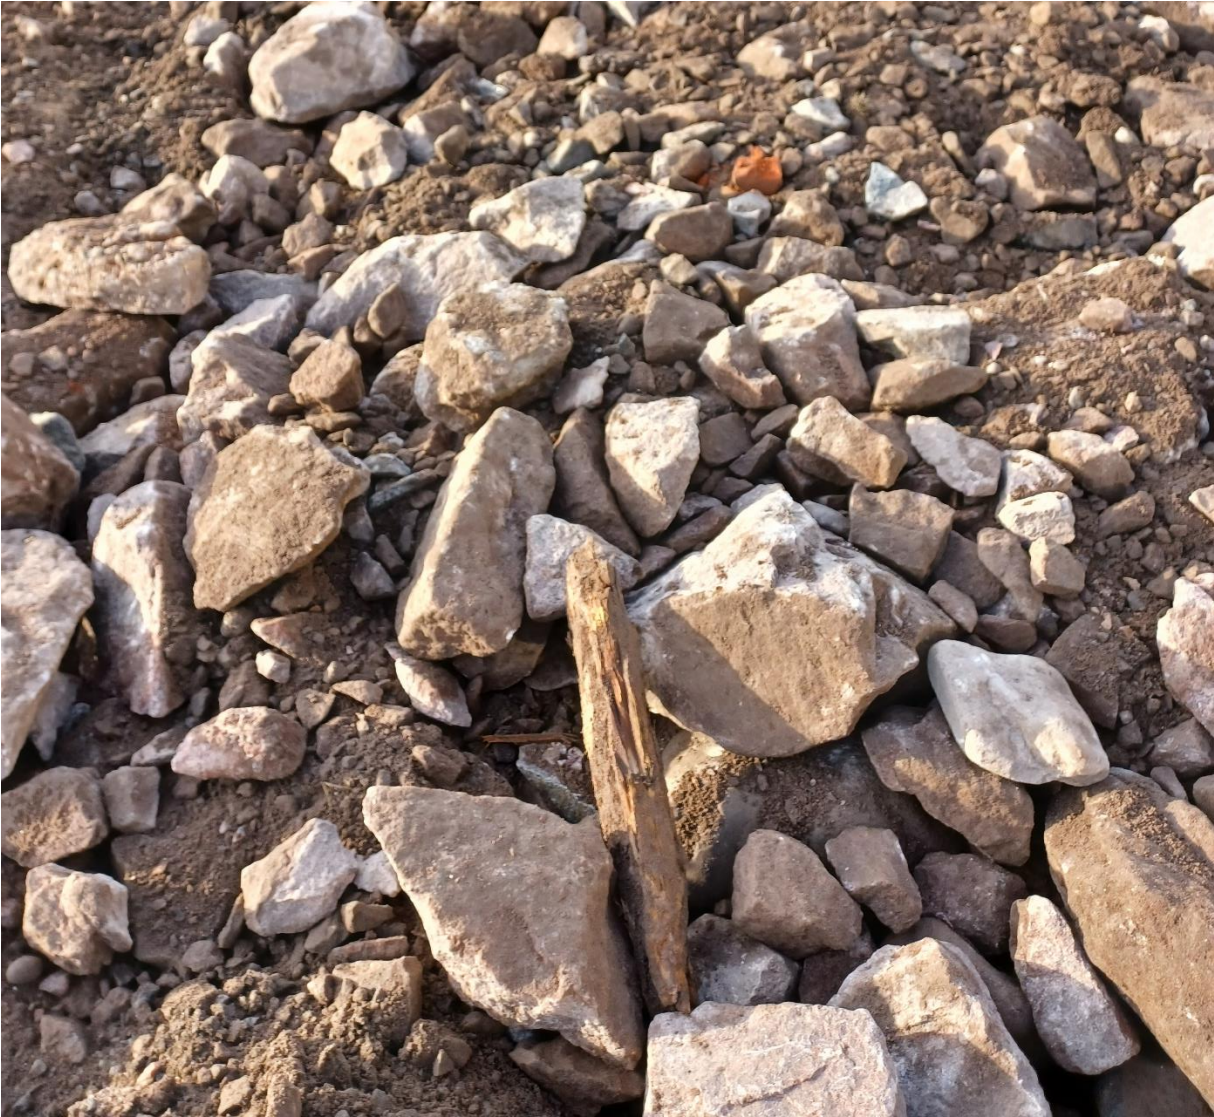
Koekuopista kaivetun louheen seassa oli myös havaittavissa betonijätettä sekä yksittäisiä tiilen- ja puunpalasia, ks. kuva 8 ja 9.

*Kuva 8. Koekuoppa 1 kohdalta kaivettua louhetta, jossa on betoni-, tiili- ja puujätettä seassa.*

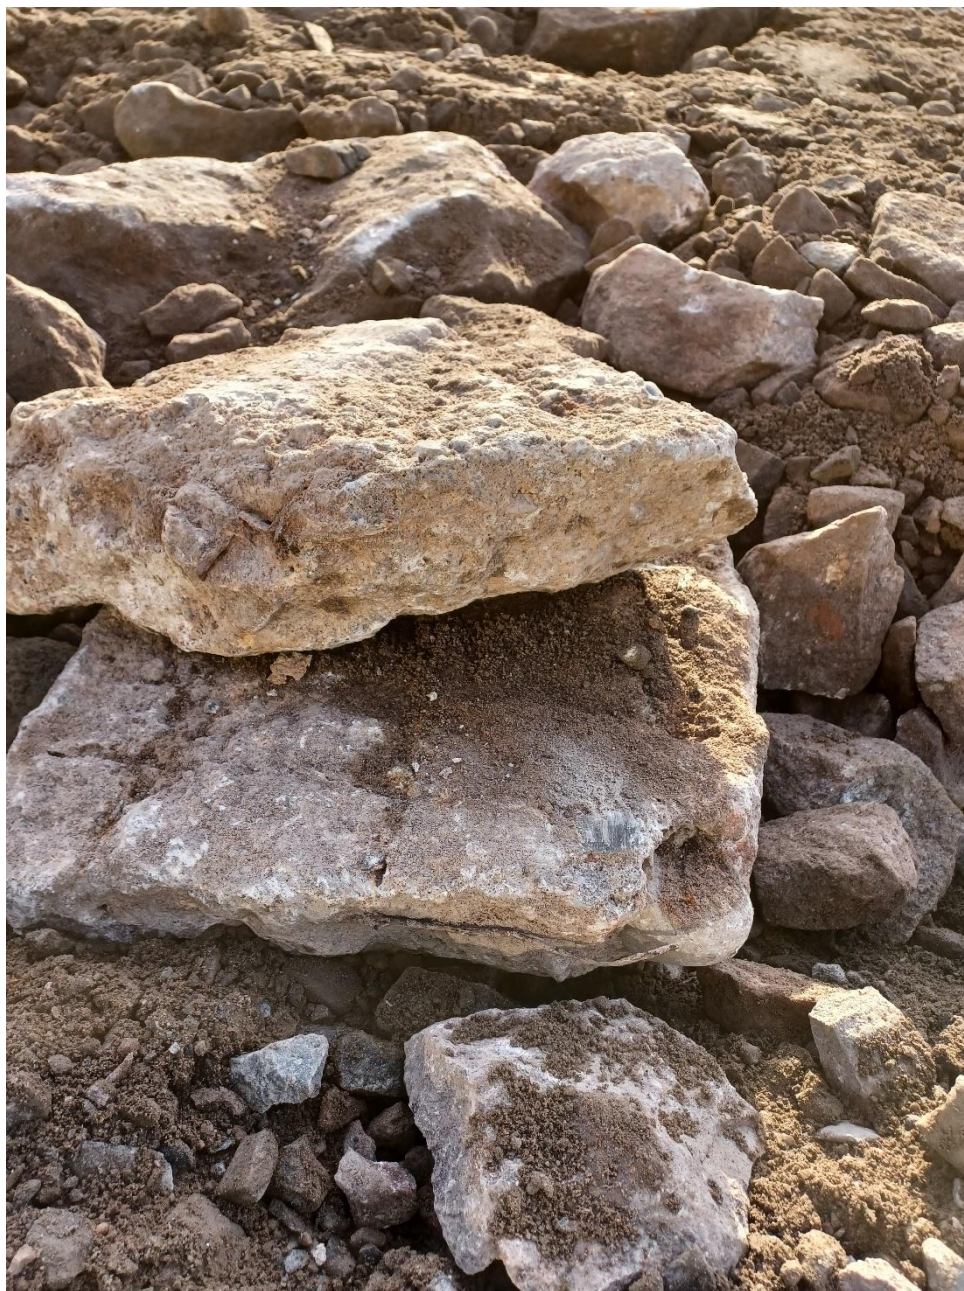
*Kuva 9. Betonijätettä louheen seassa koekuopasta 3.*
