# Hangon Casino

Appelgrenintie 10  
10940 HANKO

## KIINTEISTÖN KUNTOARVIO

Tarkastuspäiväys  
1.10.2009

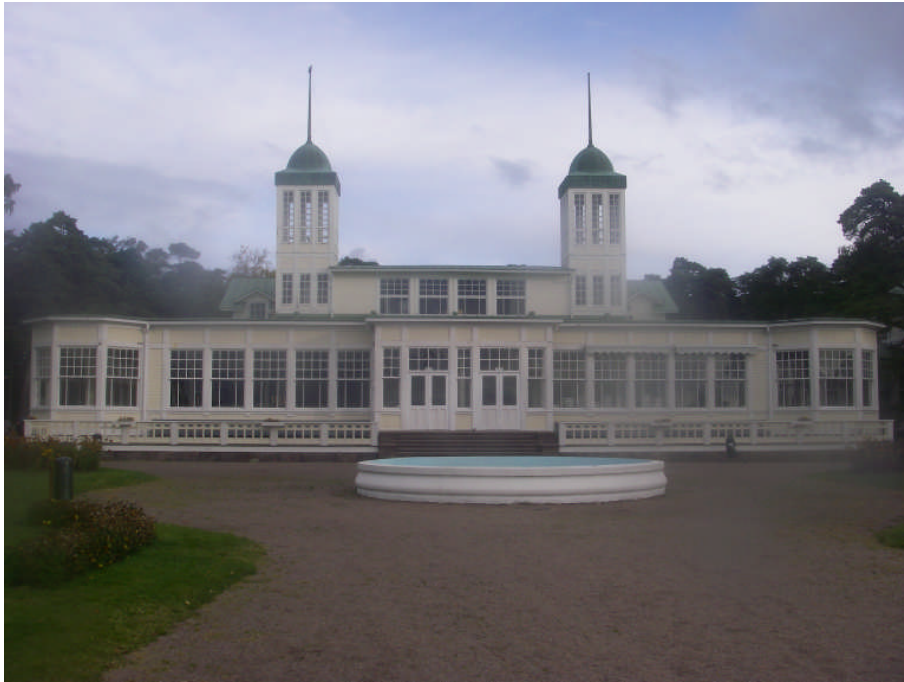
Tarkastetun rakennuksen eteläpuolen julkisivua

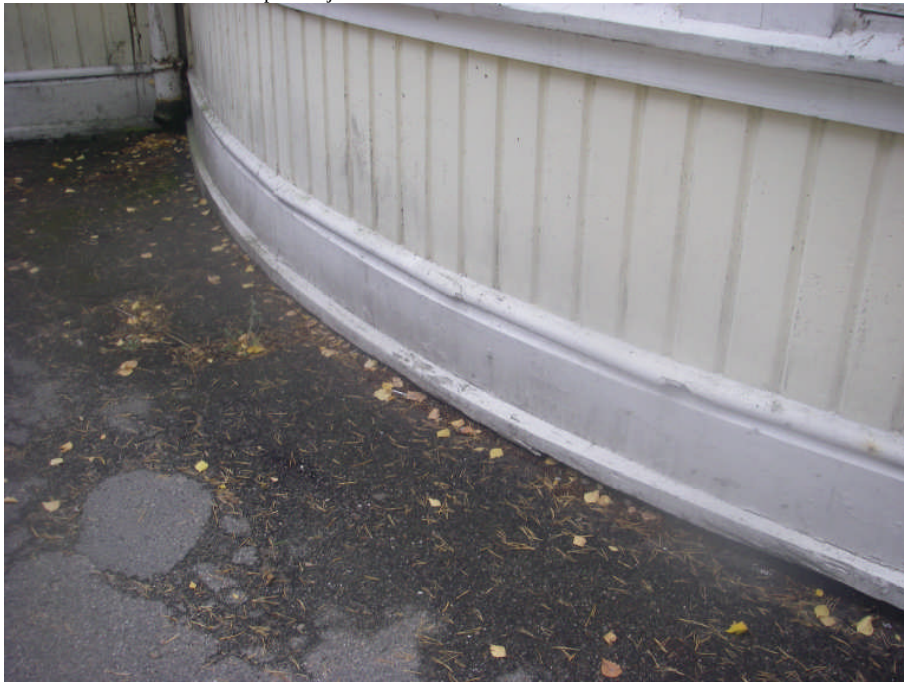
Rakennuksen ulkoseinät ja muut kantavat pystyrakenteet ovat puurakenteisia. Välipohjat ja asuntojen väliseinät ovat puurakenteisia. Yläpohjarakenteena ovat puurakenteiset kattokannattajat. Kellarin katot ja seinät ovat betonirakenteisia. Rakennusrunkoon kohdistuvia vaurioita tai puutteita ei havaittu. Pohjoispuolella puurakenteet ulottuvat maanpintaan, koska rakennuksen historian aikana viereisen tienpinnan taso on noussut.

Kävelytien puolella puurakenteet lähtevät maanpinnalta

Kohdat, joissa tienpinta on puurakenteiden tasolla, tulee tarpeen mukaan tarkistaa rakenteita avaamalla. Tarkastushetkellä ei runkorakenteissa havaittu korjausta vaativia vaurioita.

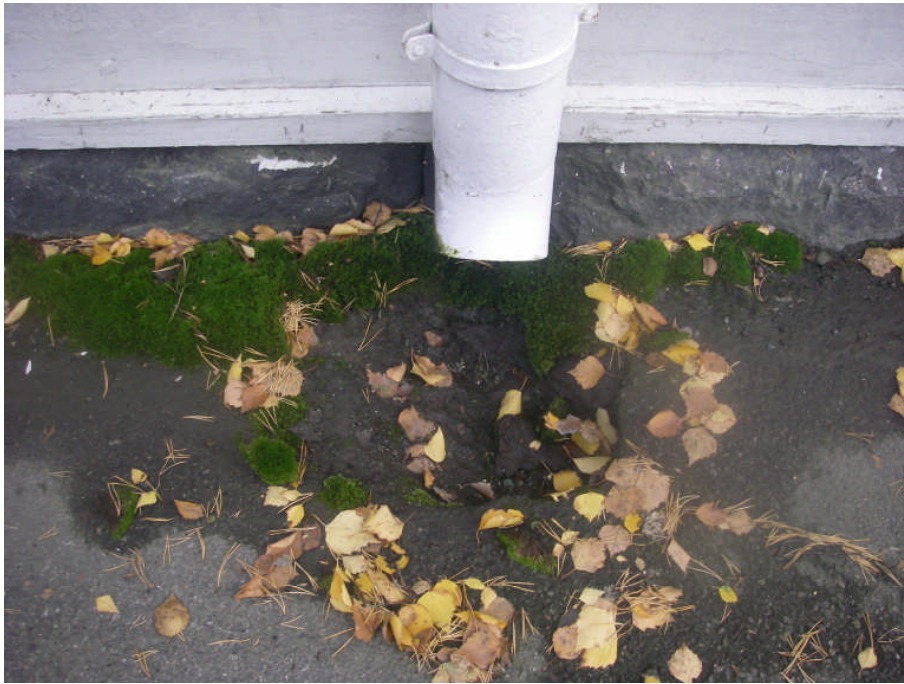
Kattovedet valuvat syöksytorvista rakennuksen perustuksien vierustalle lisäten näin perustuksien kosteusrasitusta.

Kattovedet johdetaan syöksytorvilla alas katolta

Katolta alas johdettavat vedet tulee johtaa hallitusti pois perustuksien vierustalta pintakouruilla tai erilliseillä maahan upotetuilla poistoputkilla, jotta vedet eivät lisää rakennuksen rakenteiden kosteusvaurioriskiä, etenkin Appelgreninkadun vierellä, jossa puurakenteet tien tasolla..

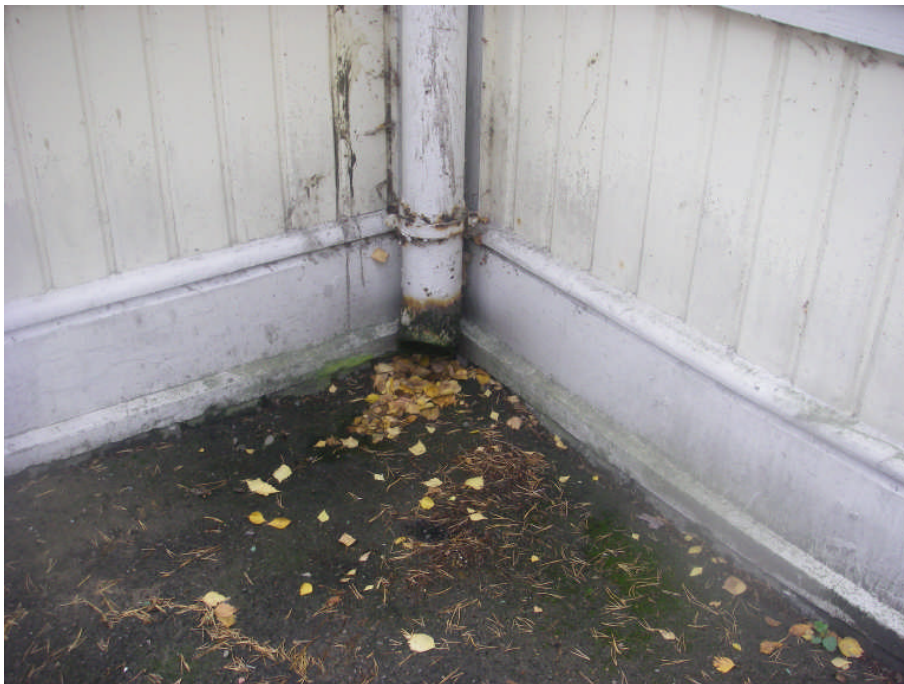
Syöksytorvien alla ei ole erillistä vesien poisjohtamisjärjestelmää

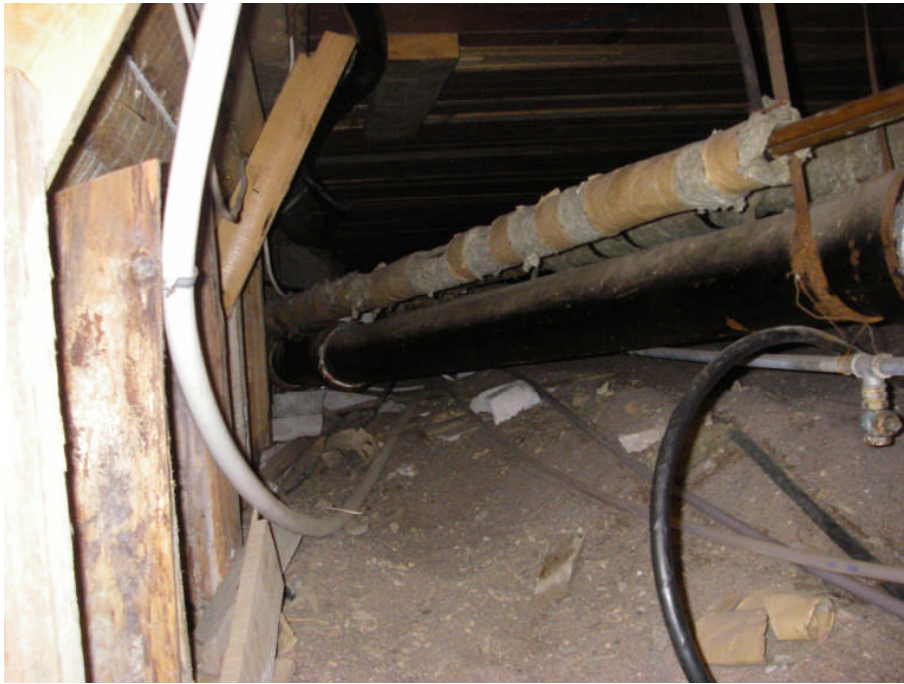
Ryömintätilaa

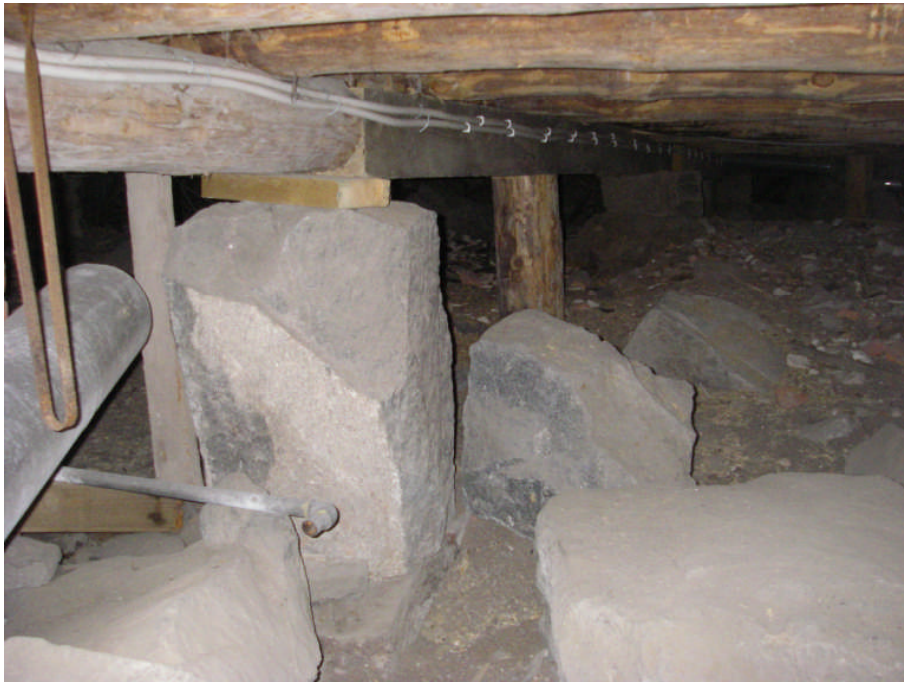
Ryömintätilaa

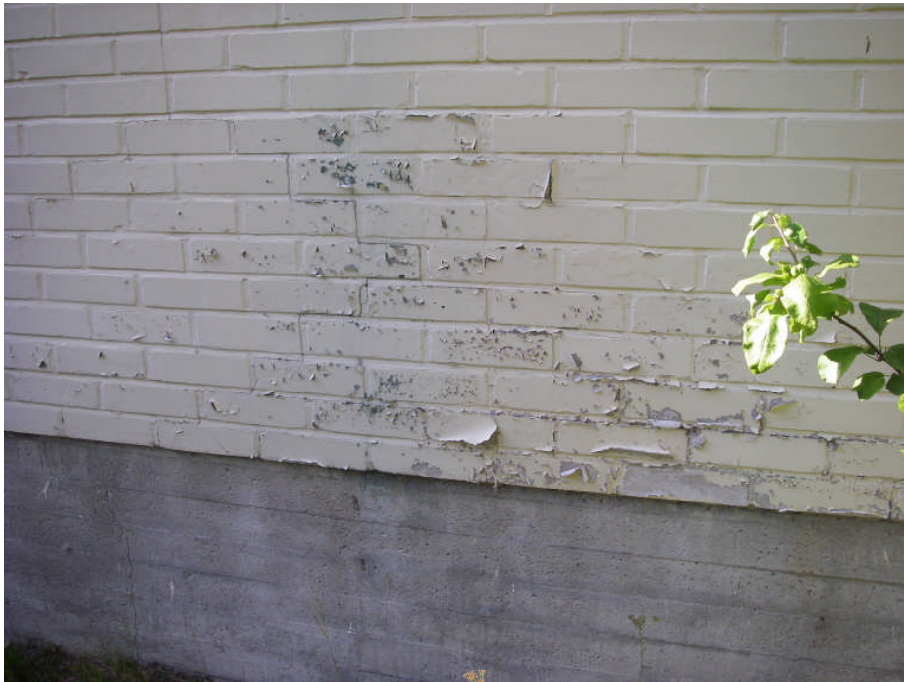
Keittiön kohdalla tiiliseinässä pinnoite irtoilee

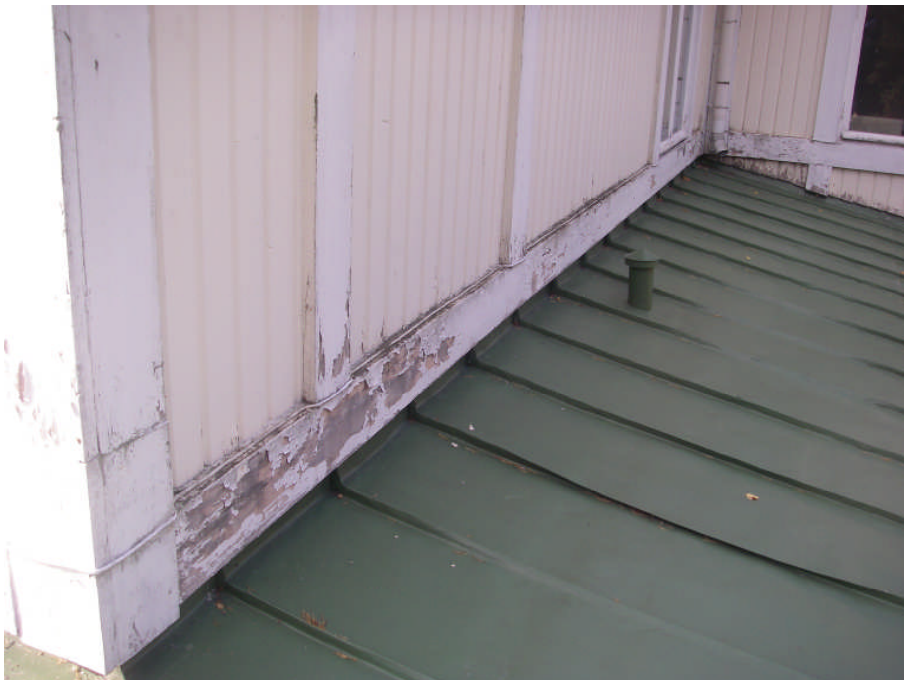
Puuverhouksessa on kosteuden aiheuttamaa vaurioitumista pohjoispuolen toisen kerroksen paneleiden alaosissa kohdissa, joissa panelien alapäävät ovat vesikatteen lähellä ja vesikatteesta roiskunut vesi on kastellut niitä.

Julkisivuilla korjausta vaativia kohtia puuverhoilussa

Pohjoispuolen rakenteiden kohdat, joissa puurakenteet kosteuden vaurioittamat tulee avata ja runkorakenteiden kunto tarkistaa.

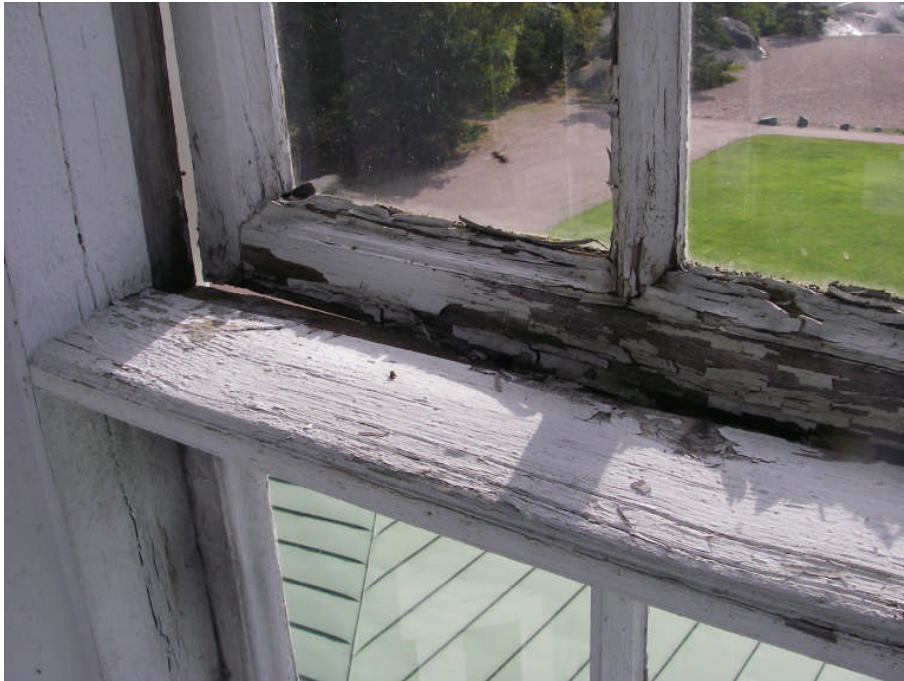
Osa ikkunoista vaatii peruskorjausta

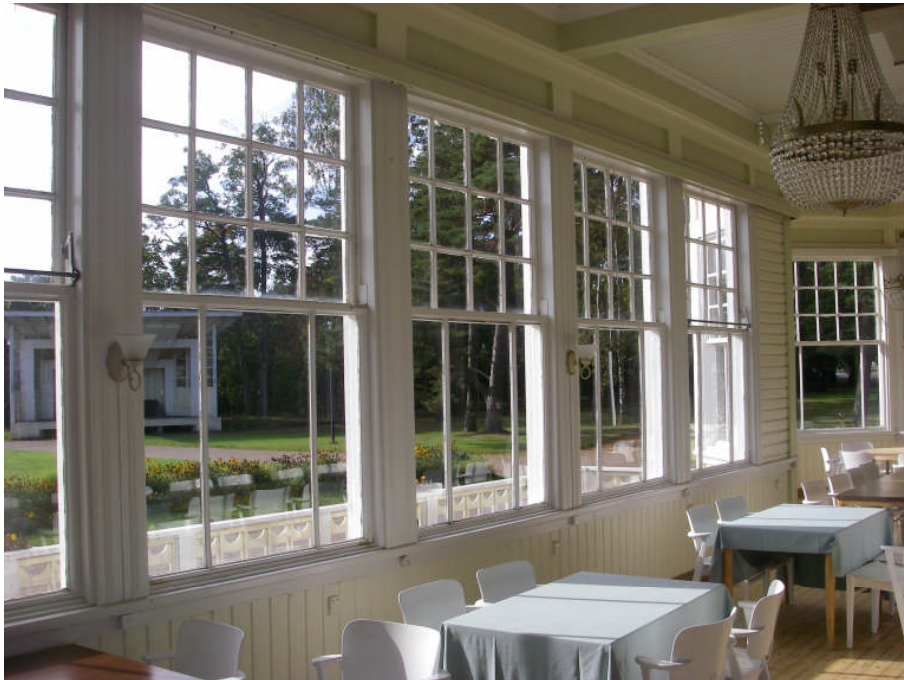
Ravintolasalissa on yksilehtiset ikkunat

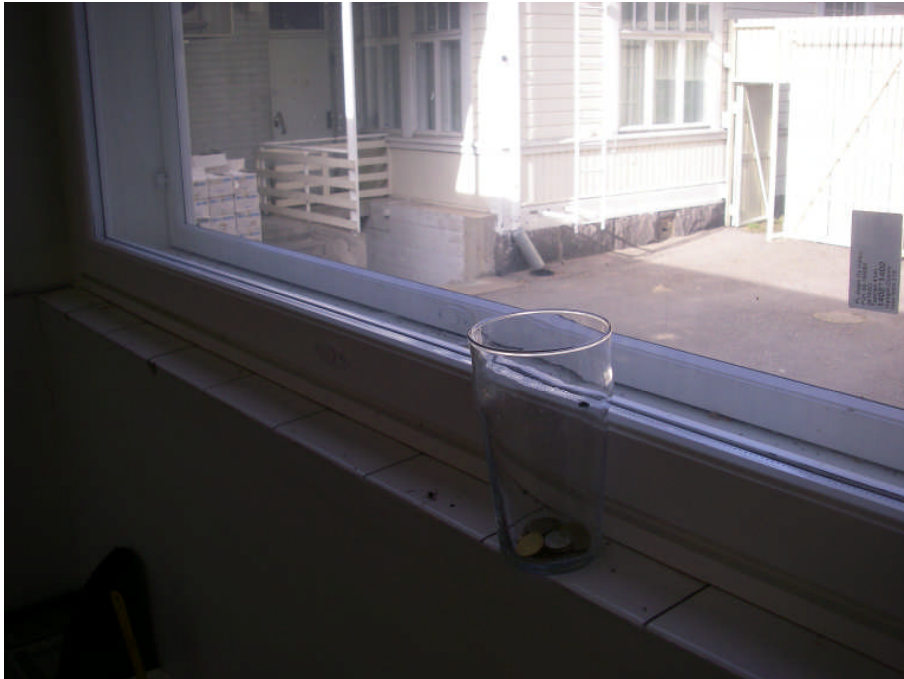
Keittiön ikkunat ovat uudehkoja ja ne eivät vaadi toimenpiteitä

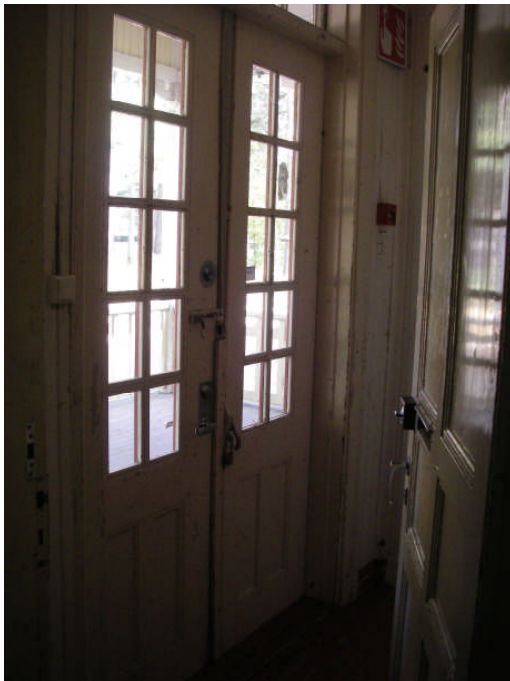
Ovet eivät ole tiiviitä

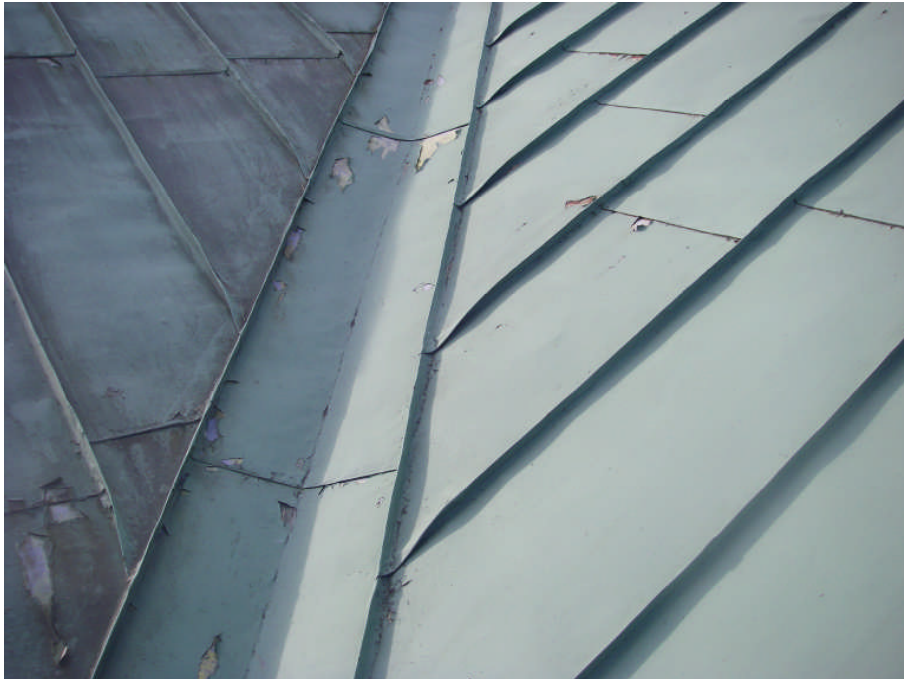
Vesikatteen maalipinta irtoile paikoin

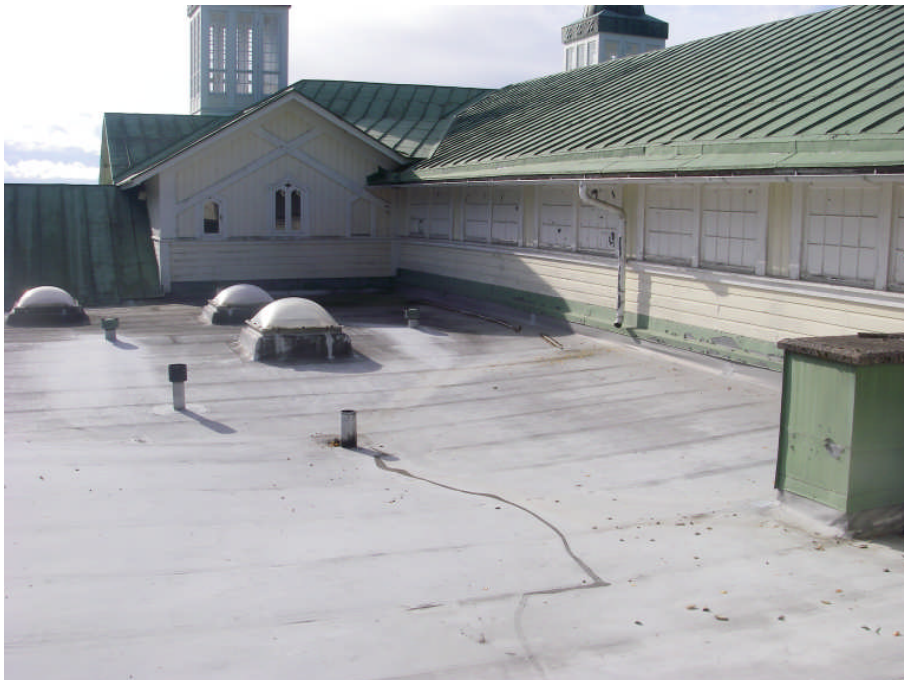
Kattotyyppinä on pääosin harjakatto ja katemateriaalina on maalattu saumapeltikate. Vesikaton tarkka ikä ei ole tiedossa, mutta osin katetta on uusittu ravintolasalin yläpuolelta. Keittiöosan yläpuolella on lähes tasakatto kahdella kattokaivolla ja katemateriaalina on Alkorflex. Tälle katon osalle tulee harjakaton lappeilta paljon kattovesiä, jonka vuoksi katon kosteusrasitus on suuri ja katossa on saatujen tietojen mukaan vuotoa.

Tasakatto osa, joka vaatii korjausta

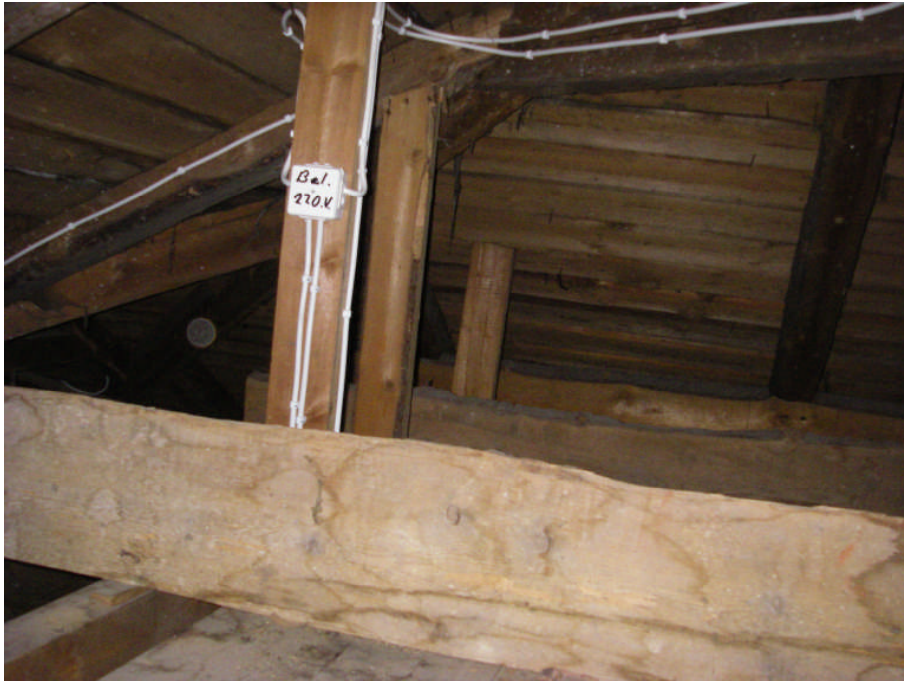
Yläpohjan kantavana rakenteena on puiset kattoristikot. Yläpohjarakenteissa ei näkyviltä osin havaittu vaurioita. Rakennuksen erikoisuutena on lämmöneristeiden puuttuminen, mutta kohteen käyttö tapahtuu vain kesällä, joten varsinaisen lämmityksen ja eristeiden puute ei aiheuta rakenteille vaurioita.

Kattorakenteissa ei nähdyllä osin havaittu korjausta vaativia vaurioita

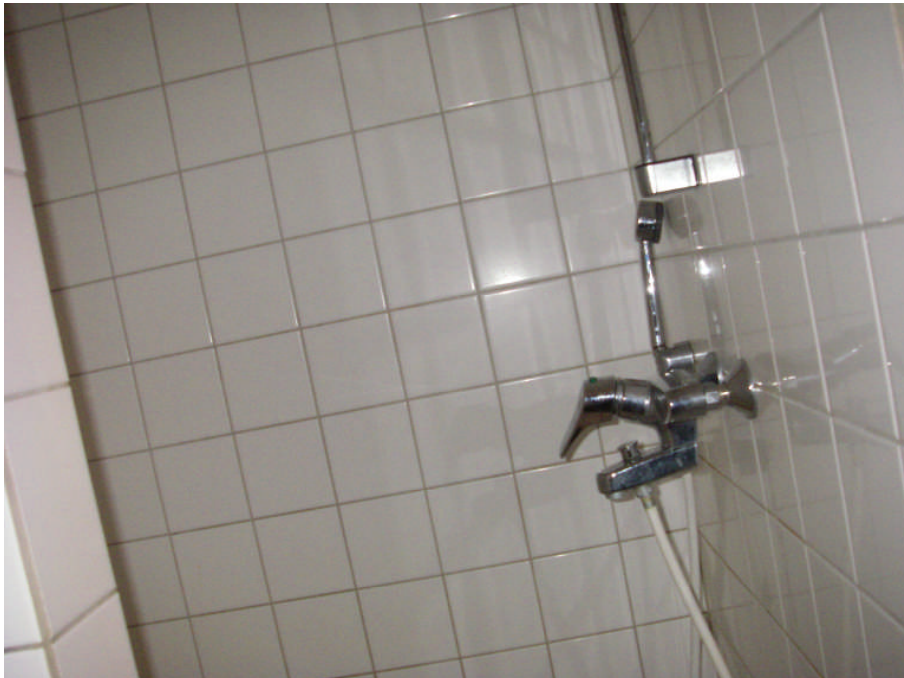
Yksittäinen suihkutila

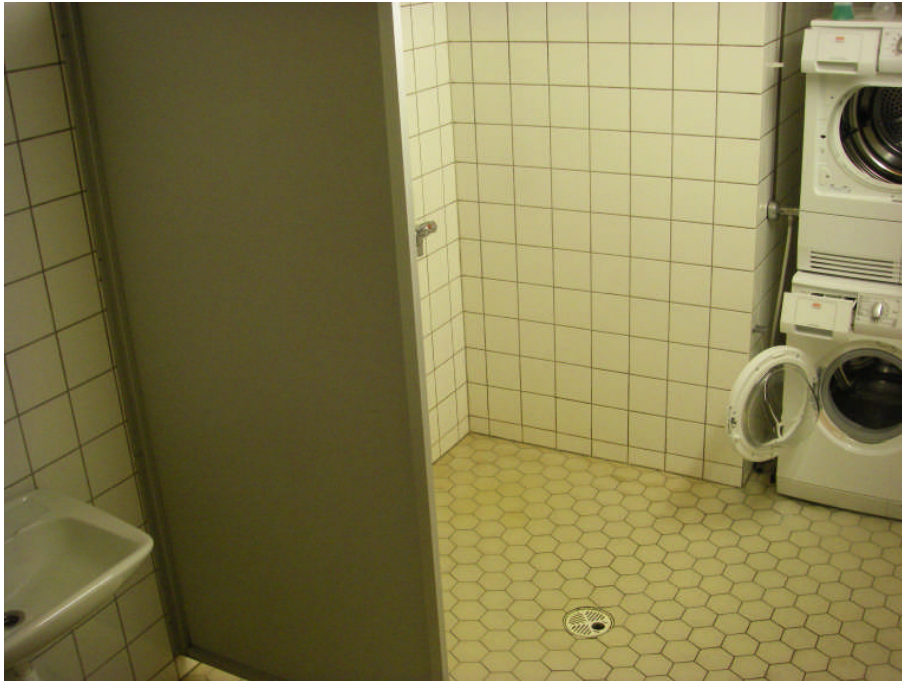
Toinen suihkutila

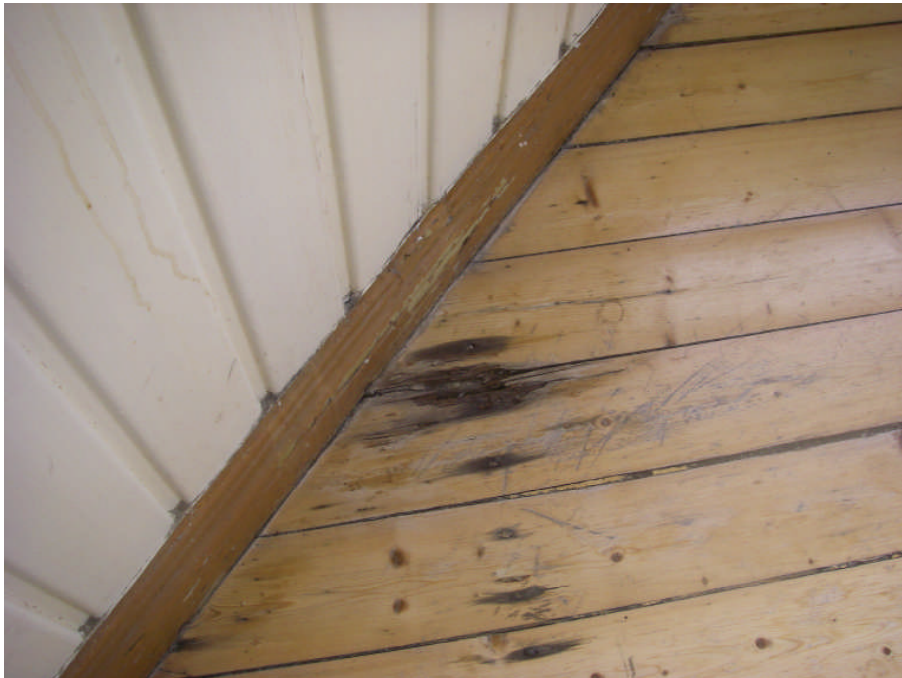
Salin lattiassa pintalaudat ovat lahoja

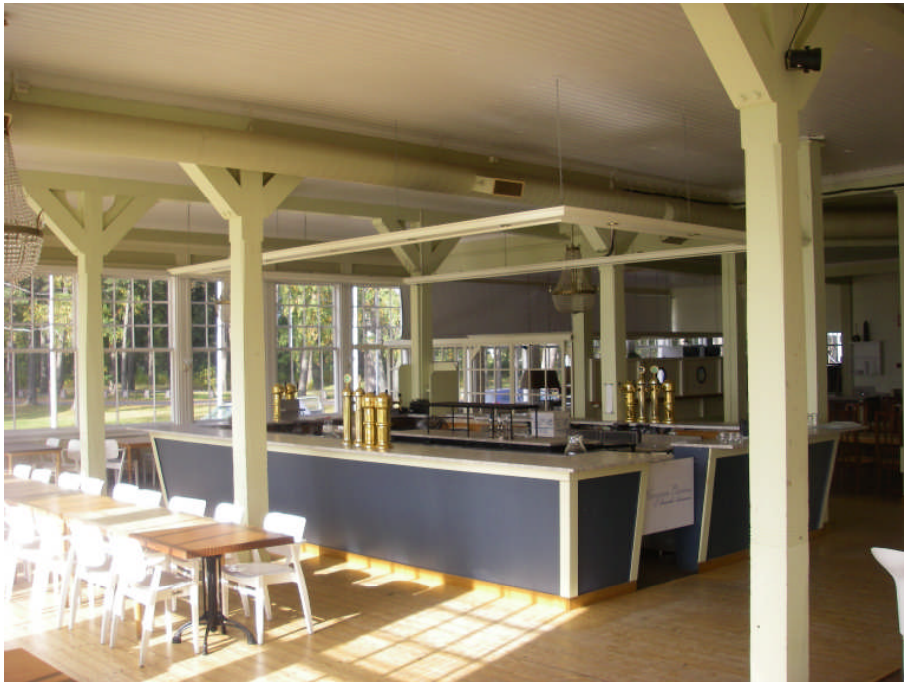
Tarkastuksen yhteydessä käytiin kaikissa tiloissa. Ravintola on kesäkäytössä ja siinä ei ole lämmitystä eikä eristeitä. Ravintolasalin etelälänsinurkalla on lattiassa ulkonurkassa kosteusjälkiä. Pääosin ravintolasali on tyydyttävässä kunnossa.

Ravintola salia

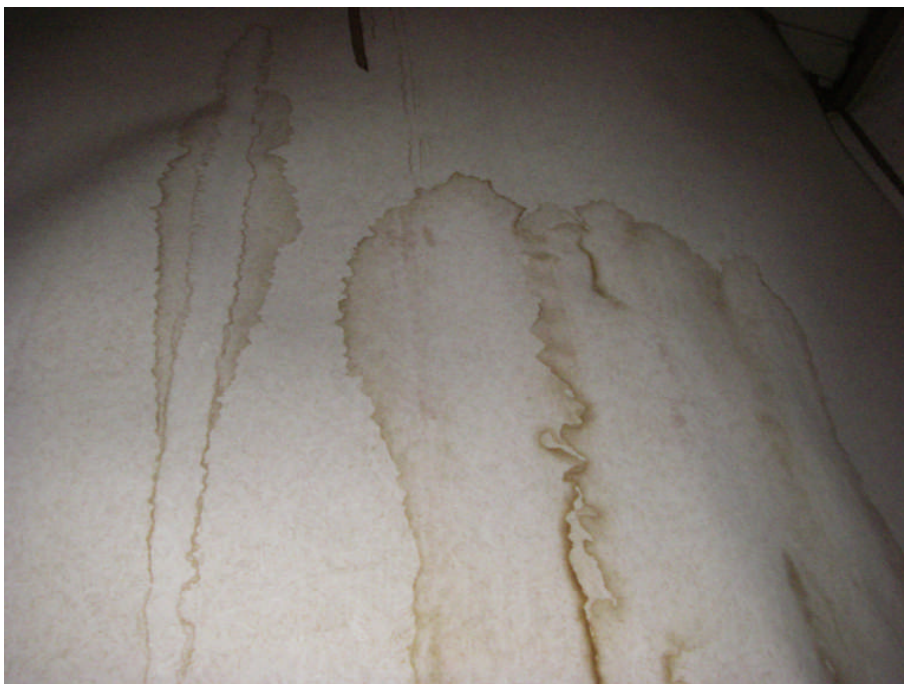
Vaatehuonetta, jossa kuivuneita kosteusjälkiä

Vaatehuone / varasto tulee uusien pintamateriaalien osalta. Purkujen yhteydessä tulee pintamateriaalien takana olevat rakenteet tarkistaa ja kaikki vaurioituneet osat uusiksi. Huonetiloissa ei välttämättömiä toimenpiteitä vaativia vaurioita.

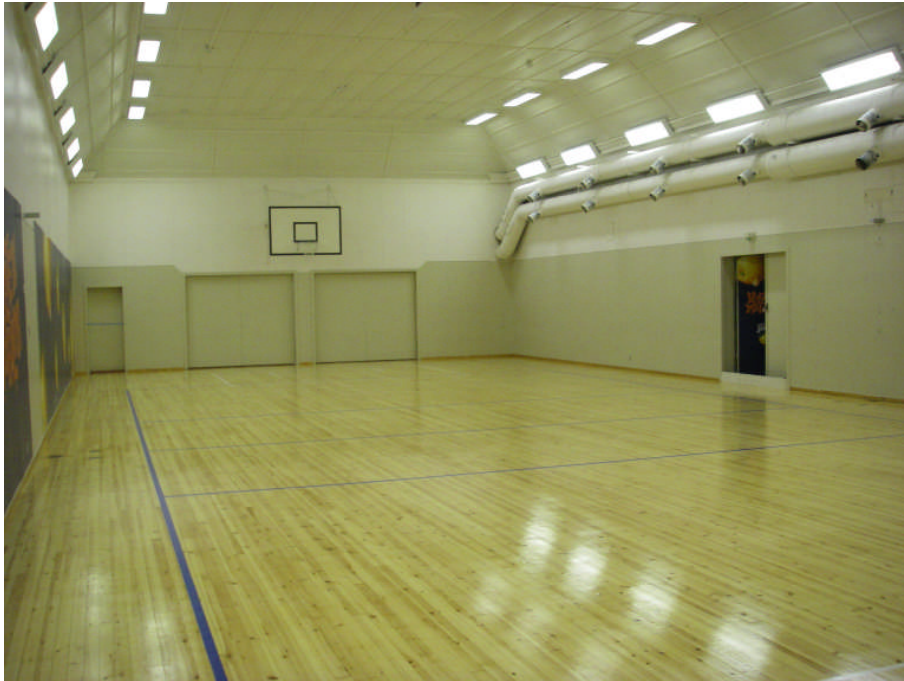
Liikuntasali

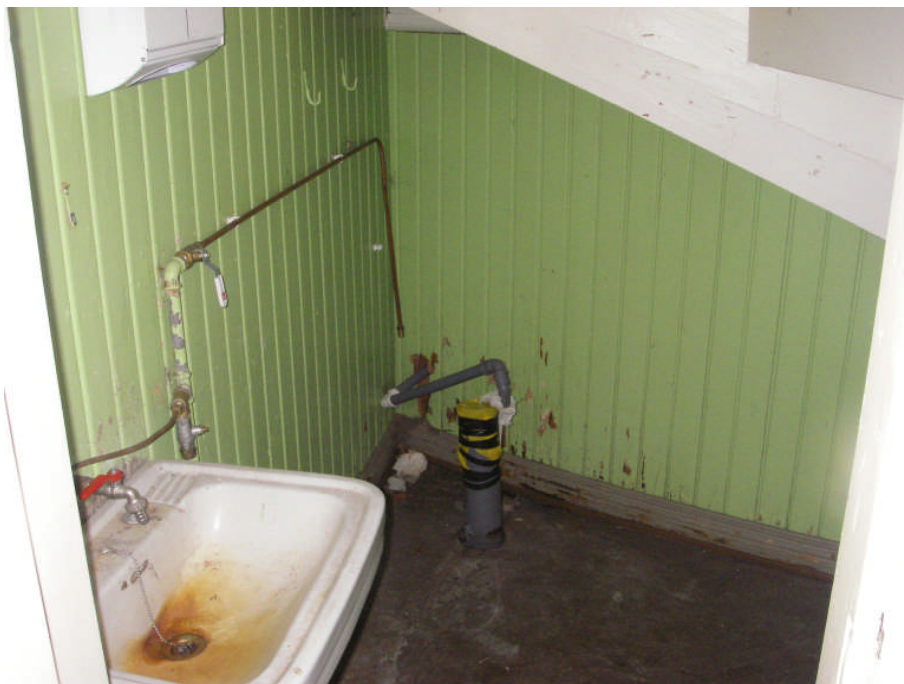
Ikääntynyt wc-tila

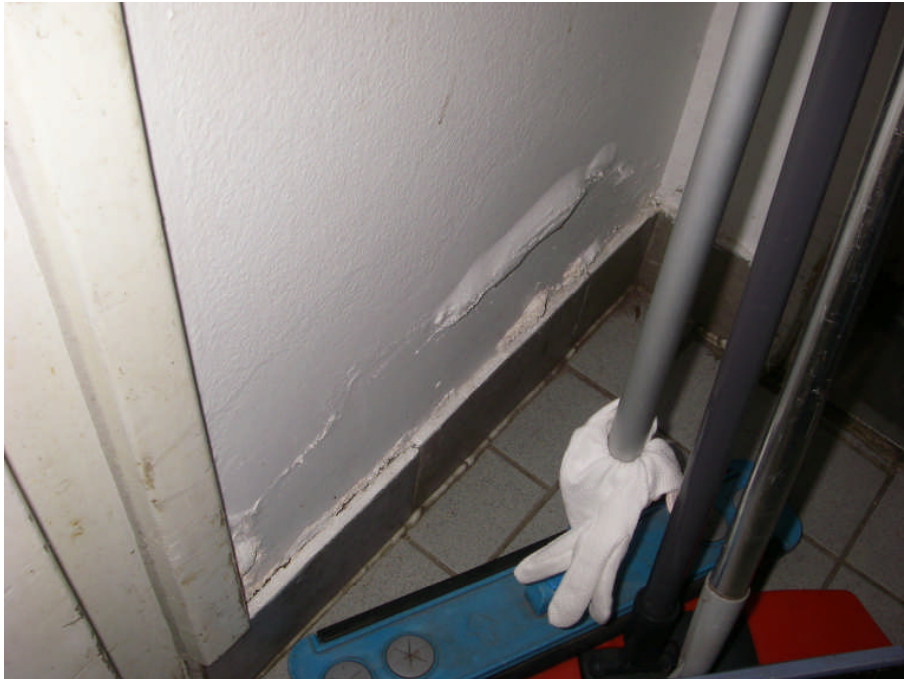
Pinnoitteen irtoaminen on joka vuotista saatujen tietojen mukaan. Kosteus nousee kellarin kivirakenteisia seiniä pitkin ylös.

Keittiön edessä olevan käytävän seinän pinnoite irtoilee

Käytävän seinissä nouseva kosteus tulee pyrkiä katkaisemaan kapillarikatolla viimeistään kellarin seinien yläosissa, jotta kosteus ei nouse rakenteisiin vuosittain. Korjaussuunnitelma tulee laatia ennen työn suorittamista.

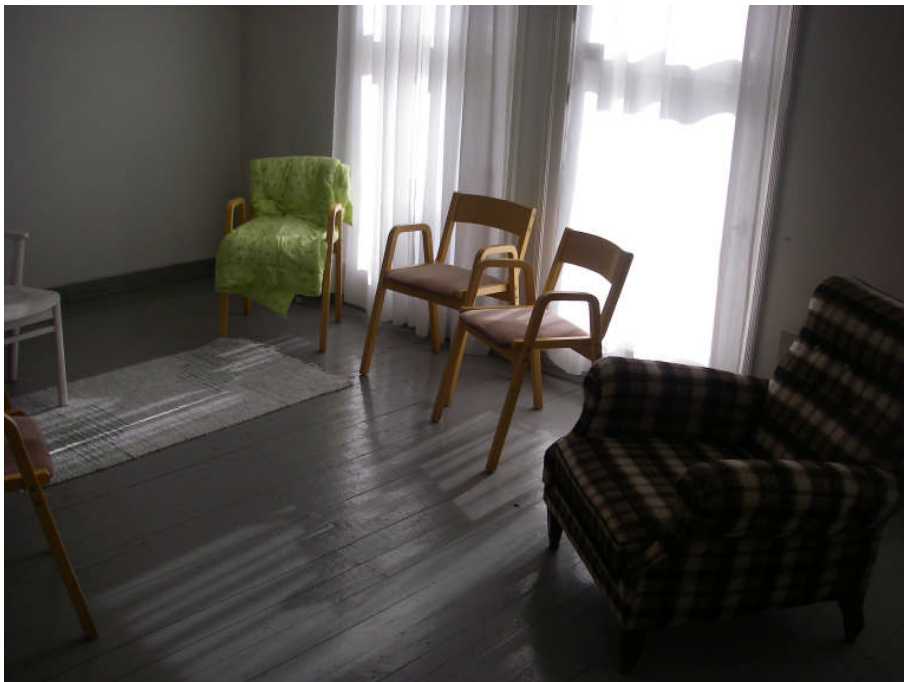
Huonetilaa

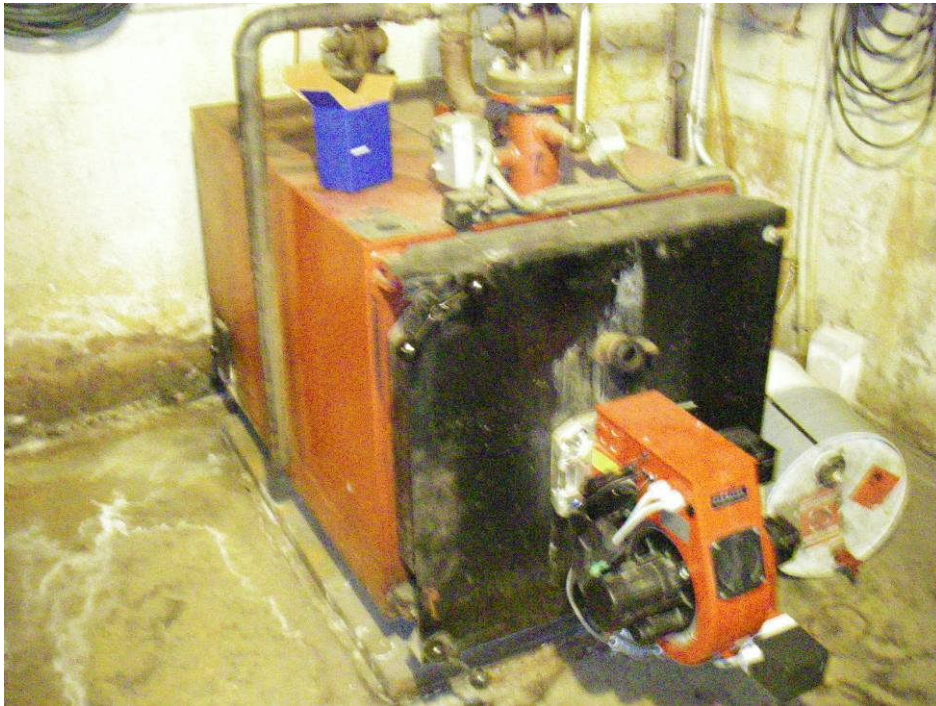
Öljylämmityslaitteisto säilyy toimintakuntoisena käyttökänsä puolesta ja säännöllisesti huollettuna kuluvan kymmenvuotisjakson ajan.

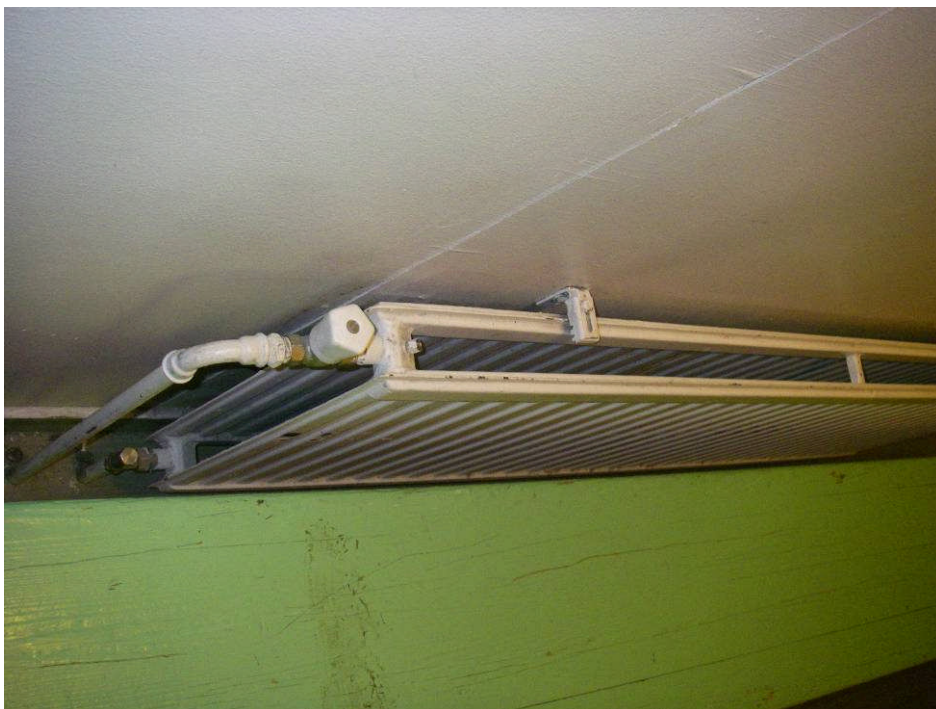
Pukuhuoneen vesikiertoinen lämmityspatteri.

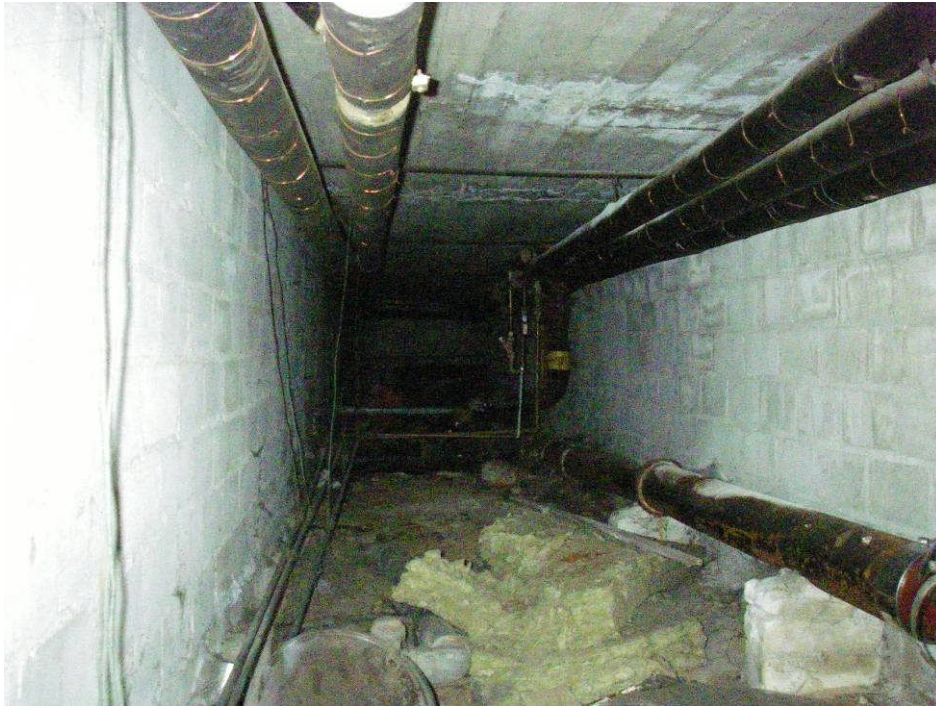
Putket kulkevat ainakin osin alapohjatilassa putkitunnelissa, joten niiden kunnon tutkiminen on mahdollista.

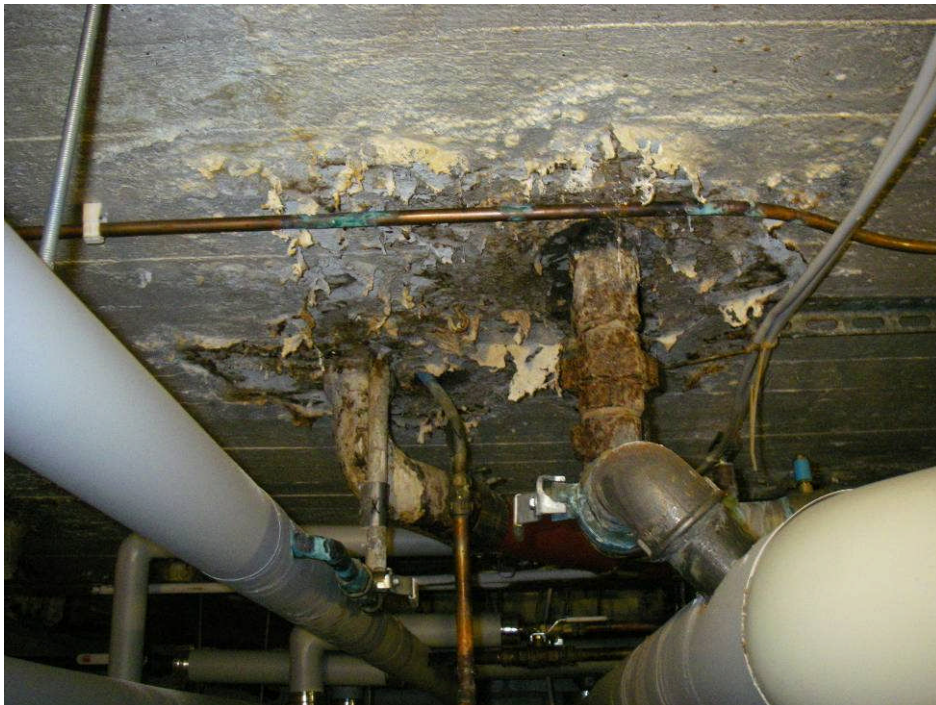
Pannuhuoneessa on vanhoihin rakenteissa oleviin putkiin yhdistetty uutta materiaalia.

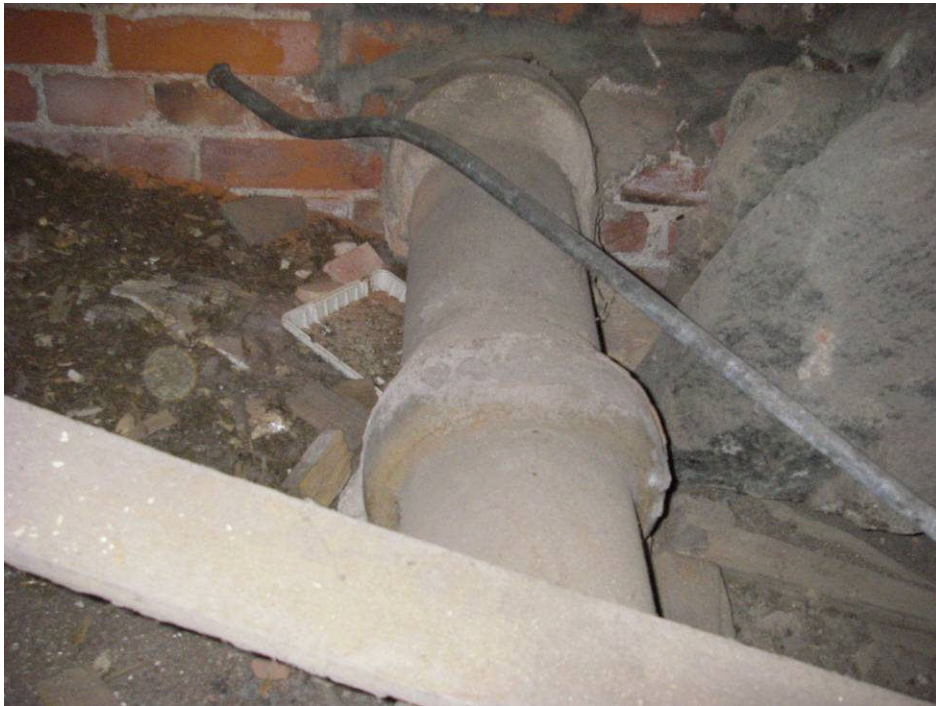
Viemärimateriaalina on aikaisemmin käytetty betonia.

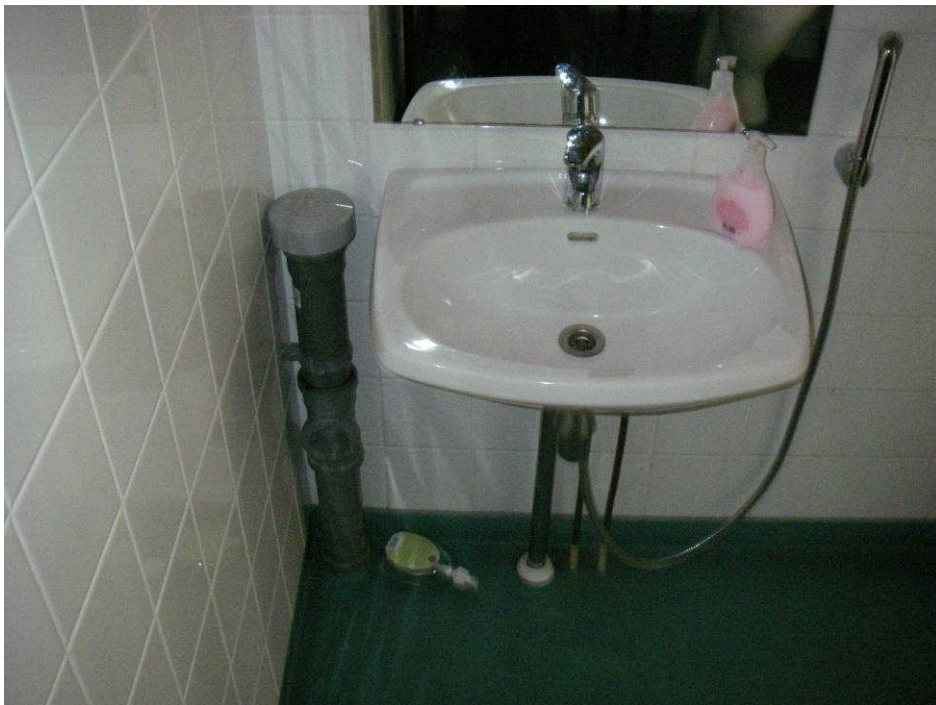
Vesikalusteet ovat eri-ikäisiä, kuvassa uudempia asennuksia.

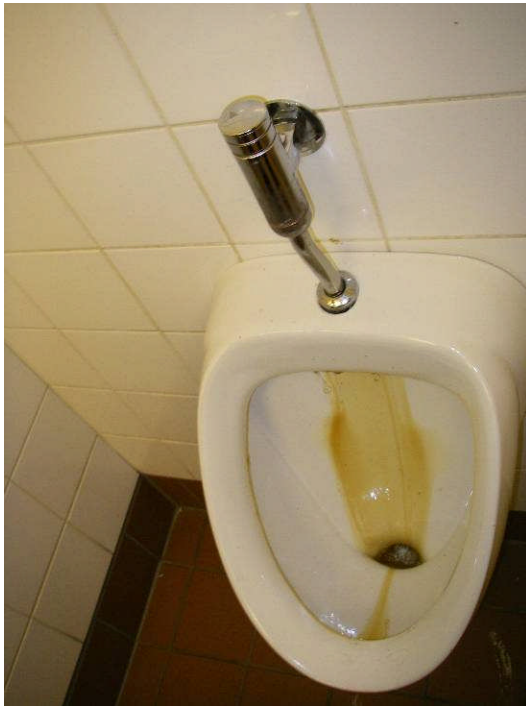
Tarkastuskierroksella havaittiin myös vuotavia wc kulhoja ja pisuaari (kuvassa).

Tarkastuskierroksella havaittiin vuotavia wc kulhoja ja pisuaari. Vuotavat vesikalusteet kuluttavat pitkällä aikajaksolla huomattavan paljon vettä ja ne tulee uusita mahdollisimman nopealla aikataululla, vaikka vesi tullaankin pistämään kokonaan kiinni talven ajaksi.

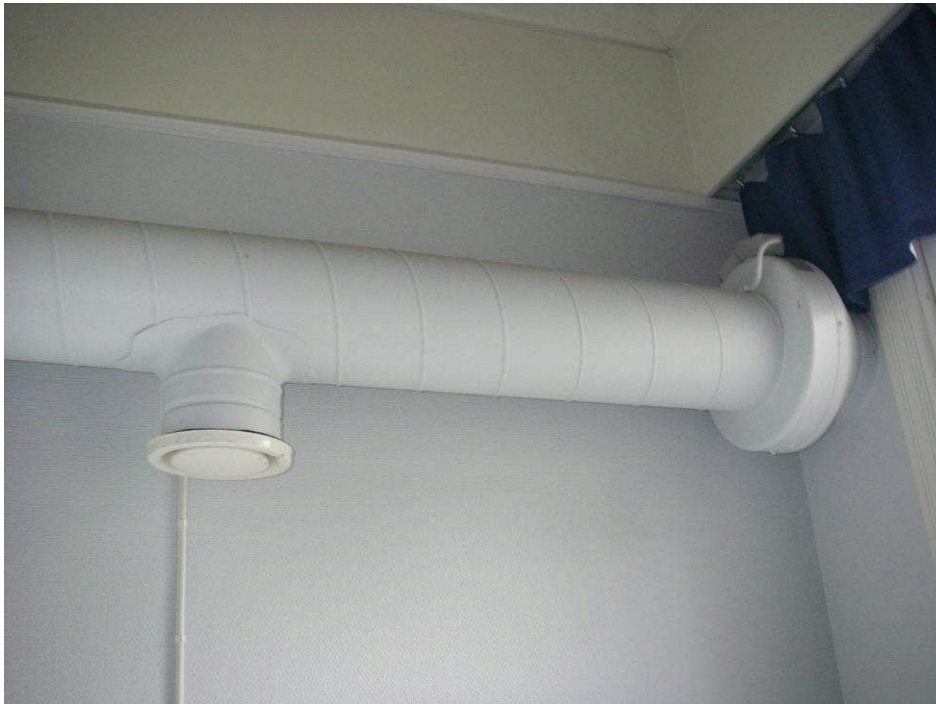
90 luvulla uusituissa wc ja sosiaalitiloissa havaittiin myös saman ikäinen kanavapuhallin.

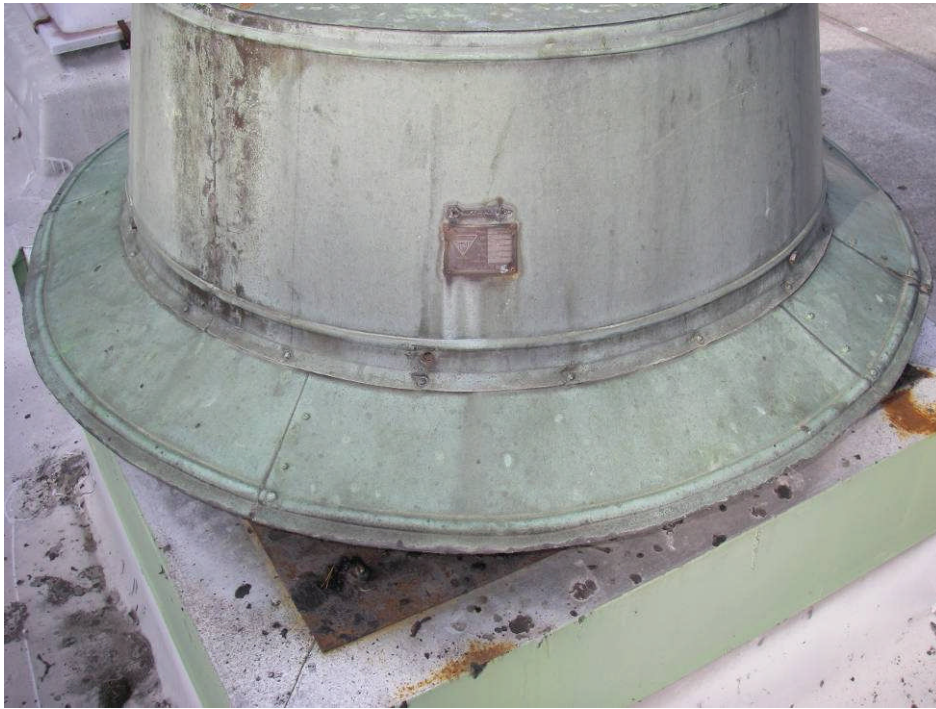
Huippumurit ovat jo ohittaneet keskimääräisen teknisen käyttöiän.

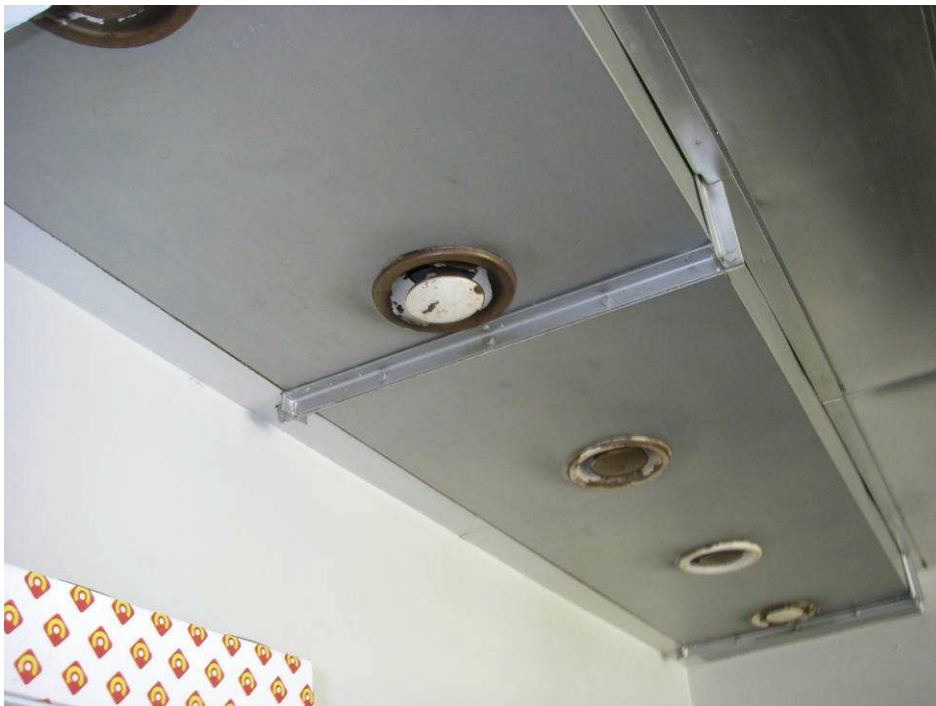
Keittiön poistokanavaa ja venttiileitä.

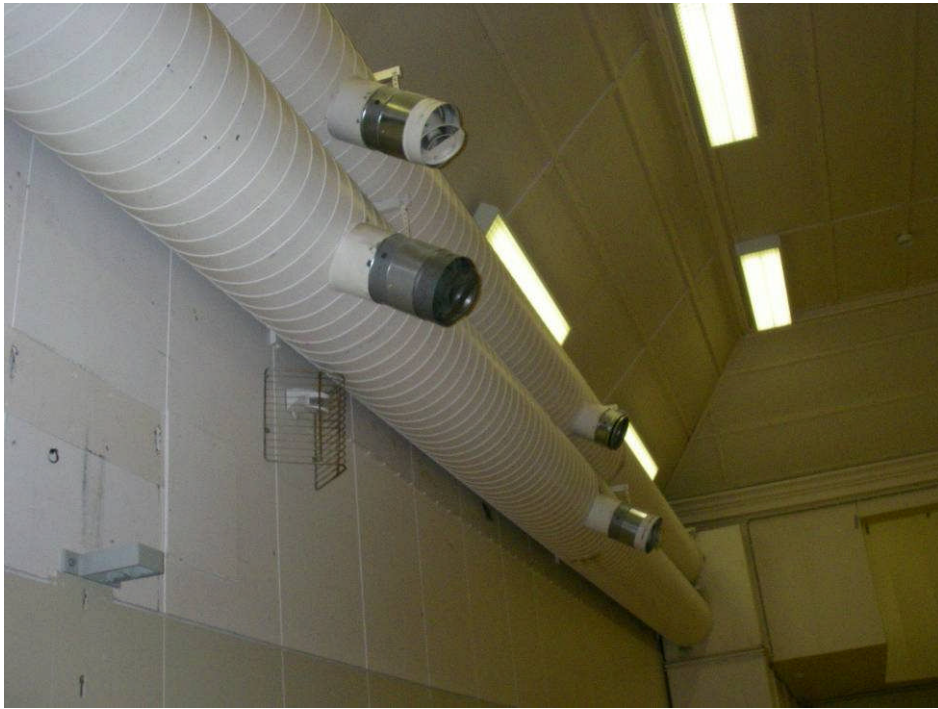
Jumppasalin ilmanvaihtokanavia.
