# Hangon Casino

Appelgrenintie 10  
10940 HANKO

## KIINTEISTÖN KUNTOARVIO

Tarkastuspäiväys  
1.10.2009

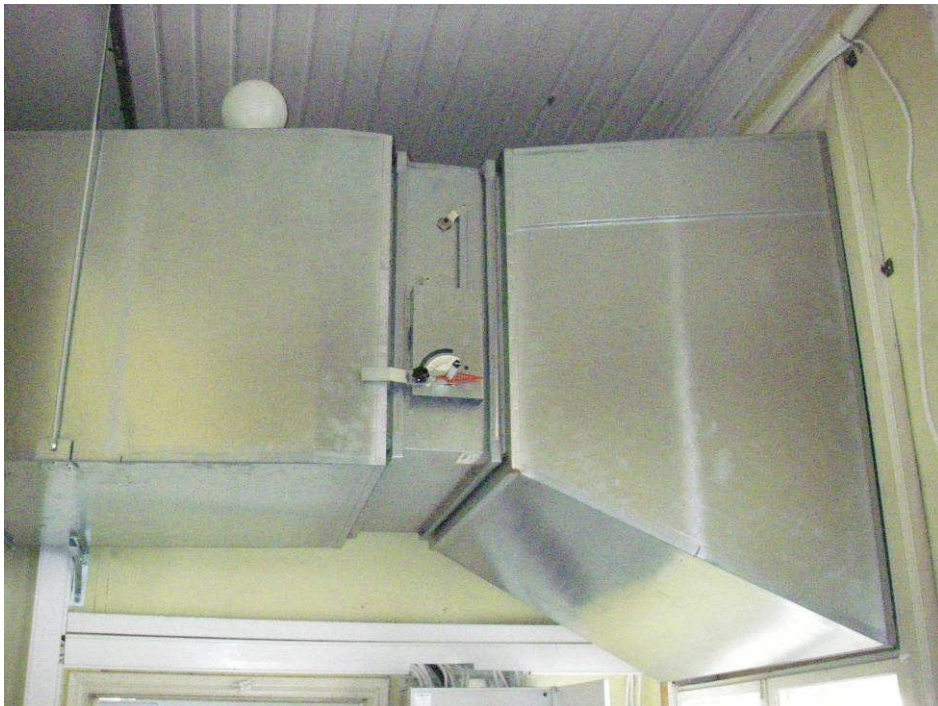
Jumppasalin ilmanvaihtokoneeseen on noin viisi vuotta sitten siihen lisätty raittiin ilman otto, jolloin ilmaa voidaan joko kierrättää tai puhaltaa raitista ilmaa.

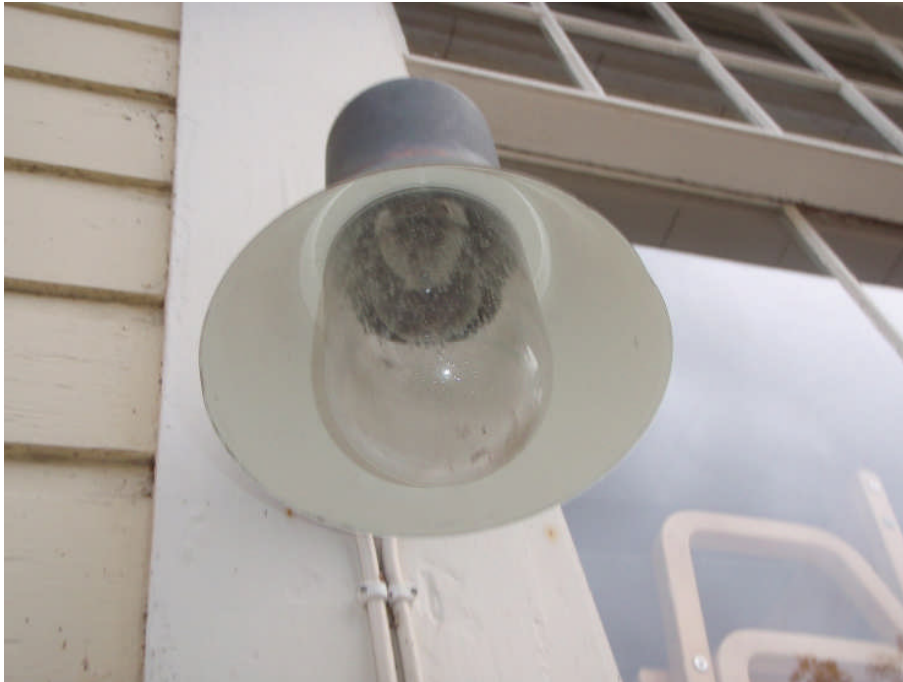
Aluevalaistus on toteutettu rakennuksen julkisivuun ja katoksiin kiinnitetyin hehkulamppuvalaisimin.

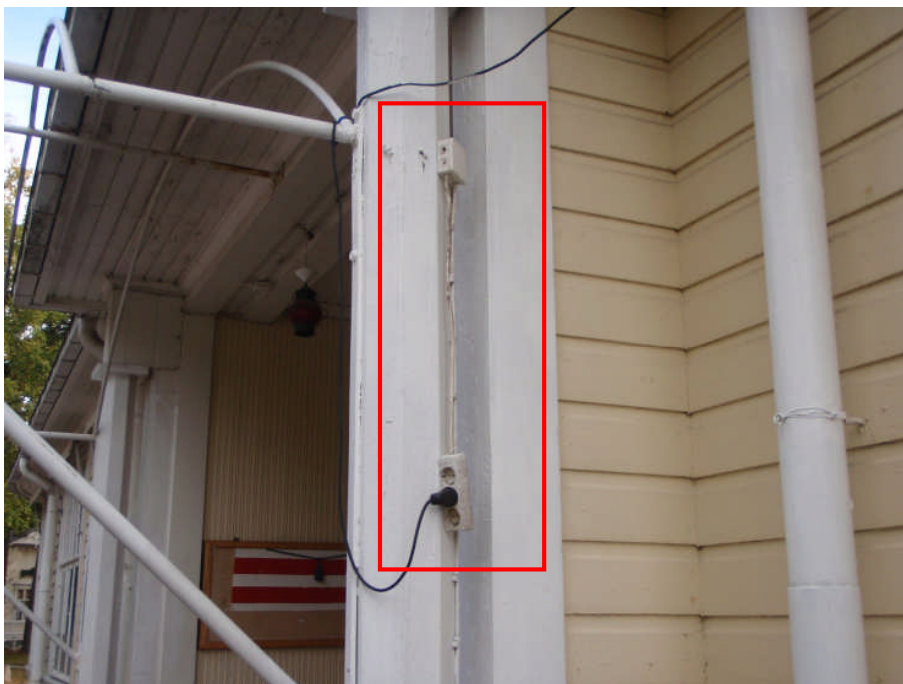
Rakennuksen julkisivussa on ulkopistorasioita. Kuvassa oleva asennus on purettava.

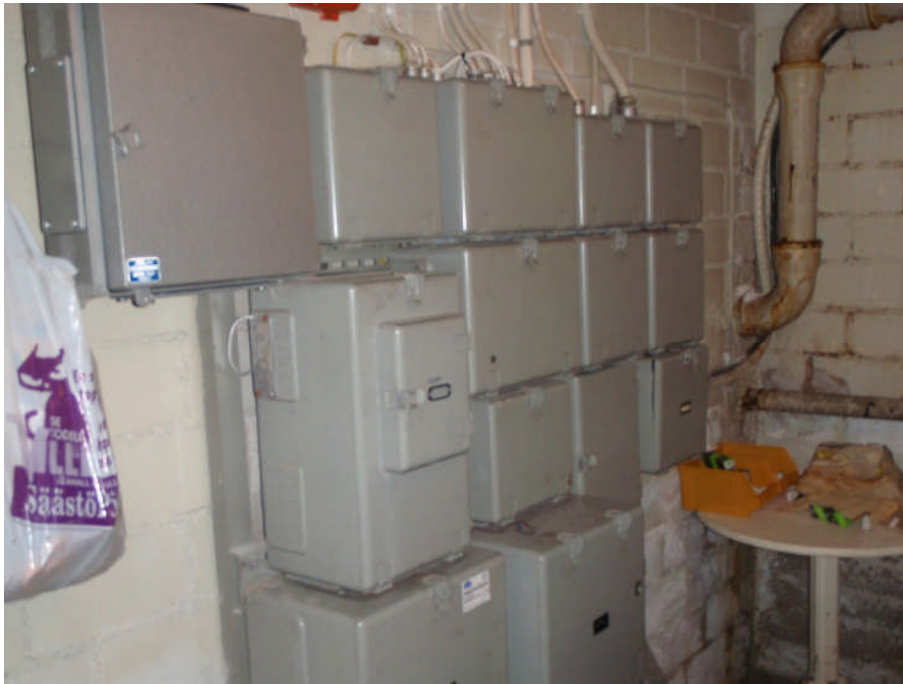
Sähköpääkeskuksen yhteydessä on etuvarokkein erotettu kiinteistökeskus. Sähköpääkeskustila on asianmukaisesti lukittu. Tilassa havaittiin kosteusvaurioita. Pääkeskus on arviolta 1970- luvulta.

Kiinteistön sähköpääkeskus.

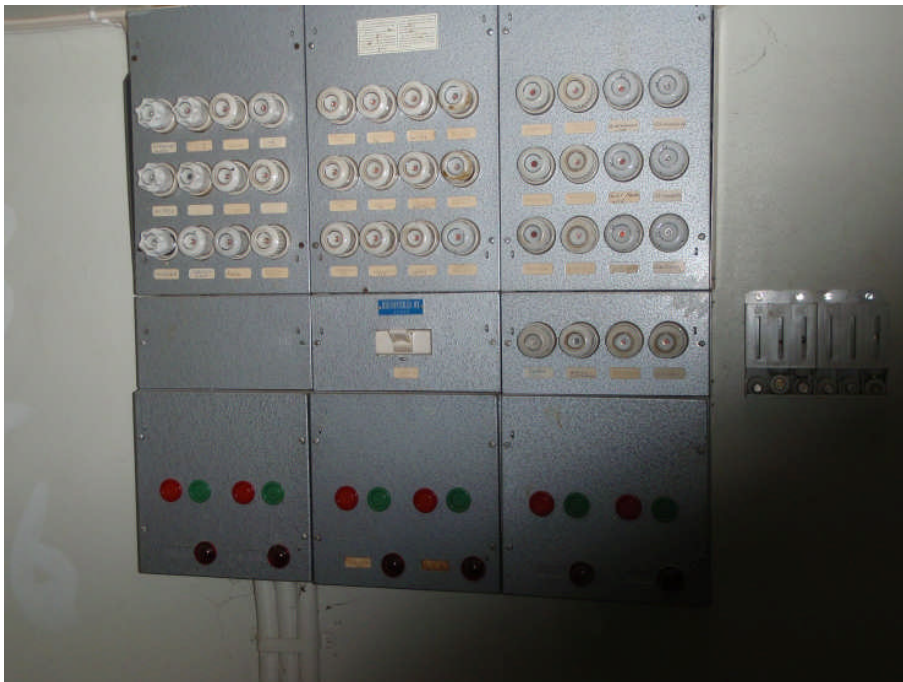
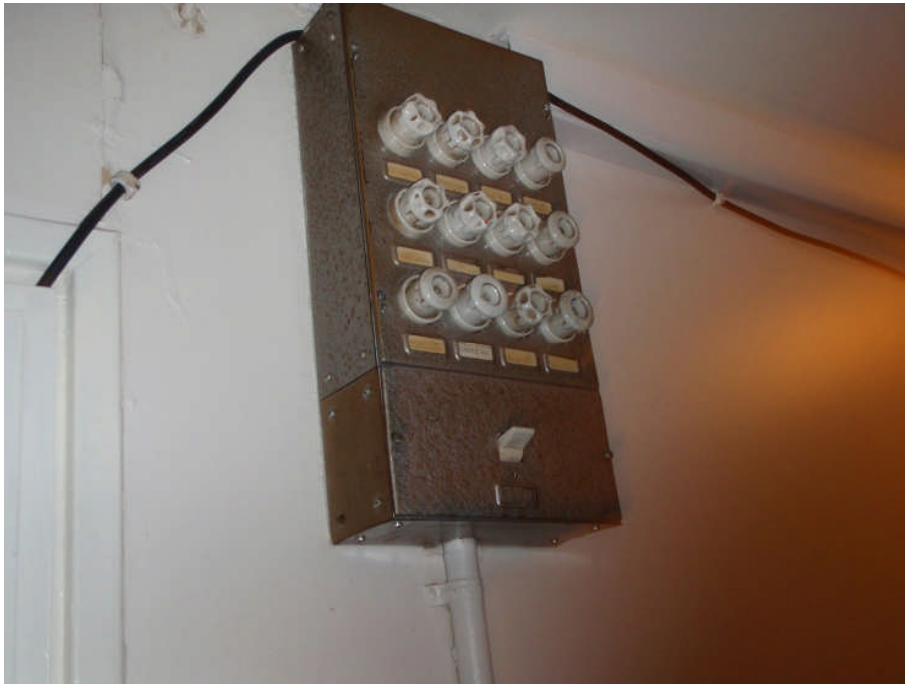
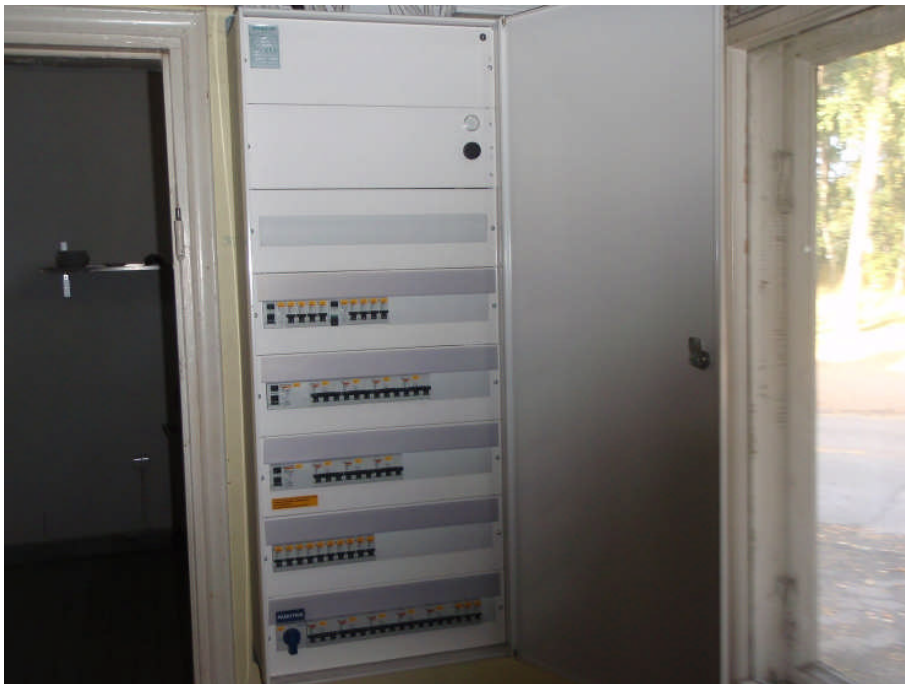
Kiinteistön ryhmäkeskukset ovat peräisin usealta eri vuosikymmeneltä.

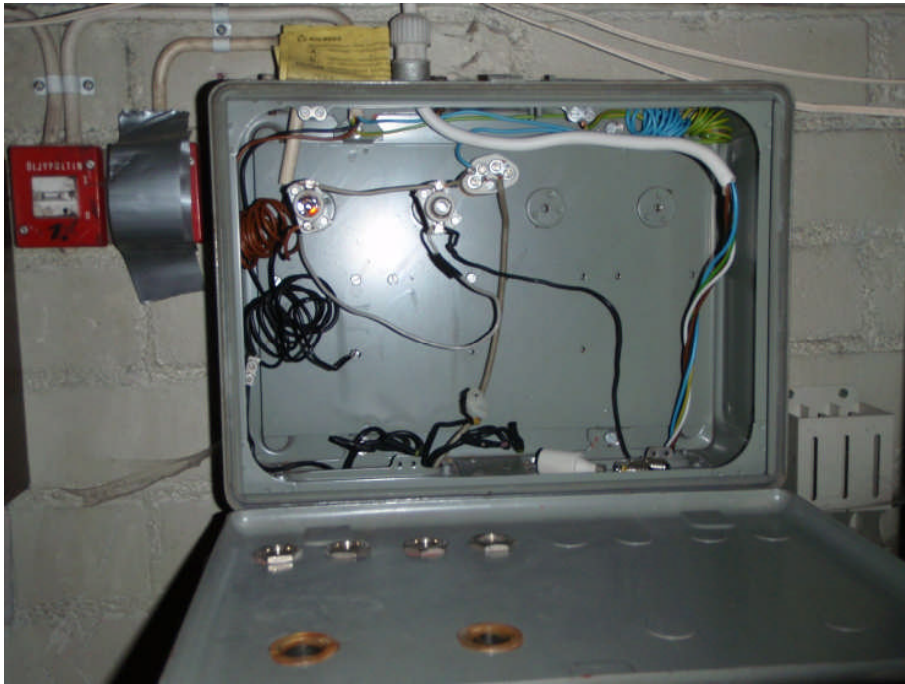
Ryhmäkeskuksissa havaittiin kosketussuojapuutteita. Kosketussuojapuutteet korjattava.

Sähkökeskusten kosketussuojapuutteiden korjaaminen

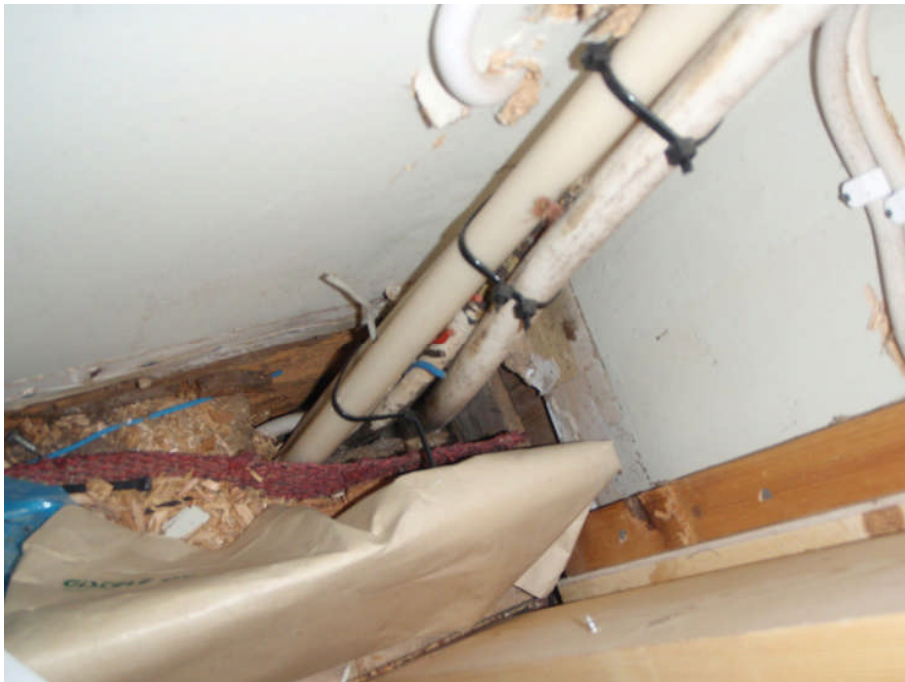
Läpiviennit eivät täytä nykymääräyksiä.

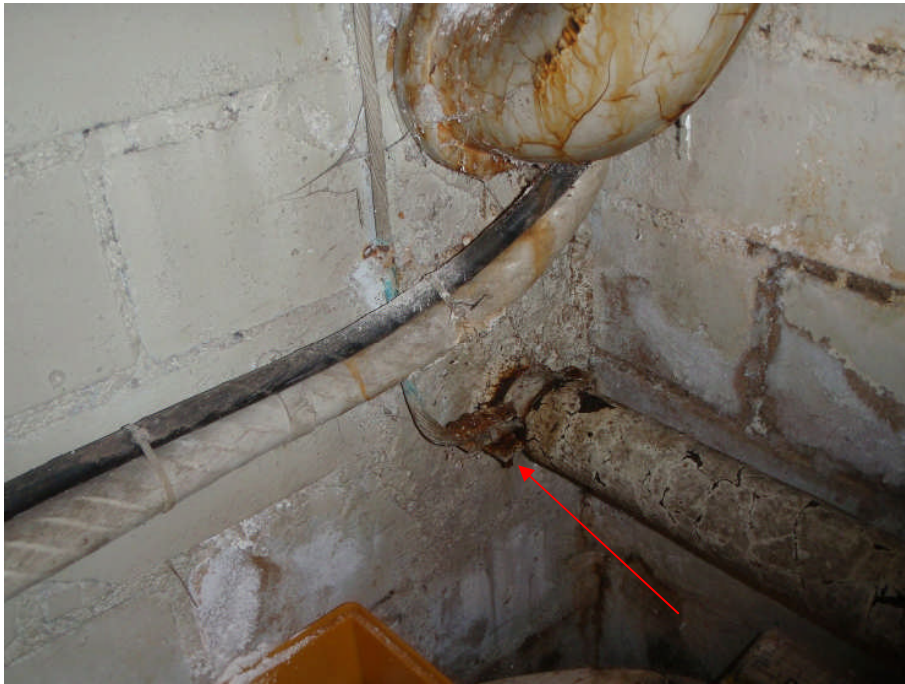
Putkistomaadoituksia. Johtimissa havaittiin korroosiota.

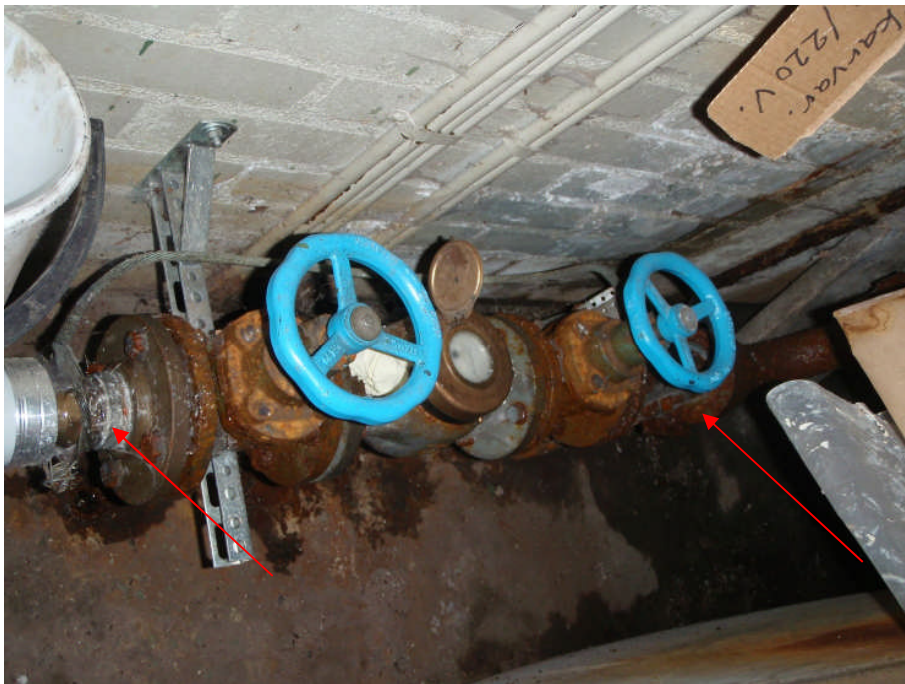
Putkistomaadoituksia. Käyttövesimittarin yliheitto.

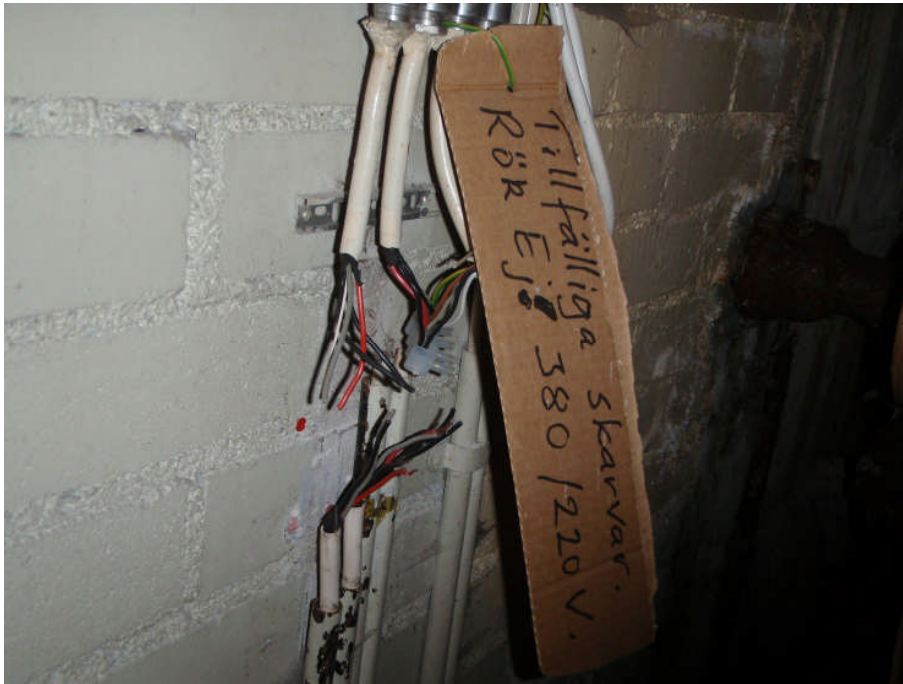
Kiinteistössä havaittiin päättämättömiä ryhmäjohtoja.

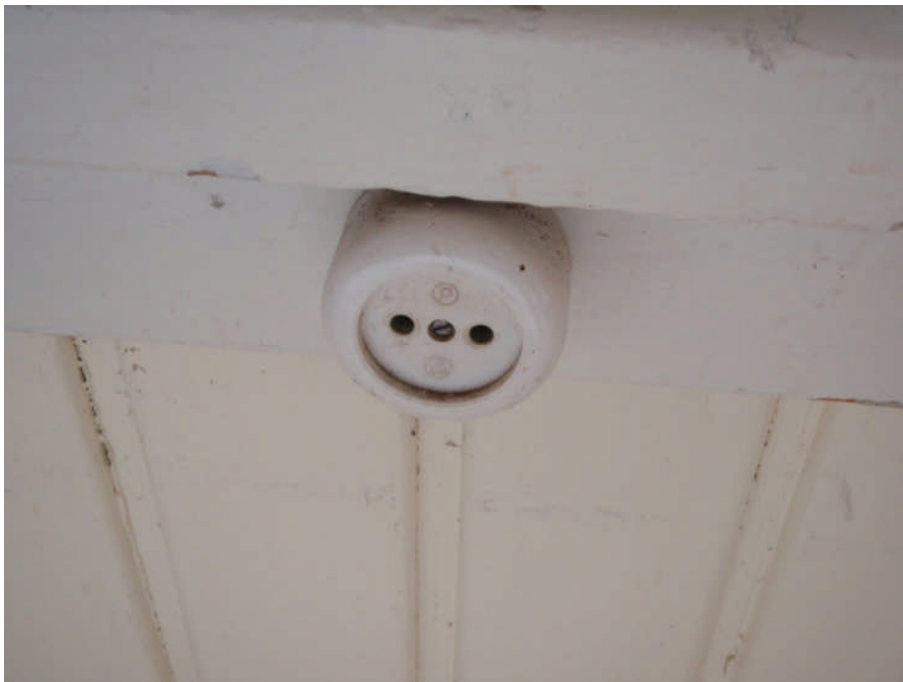
Sähkökalusteet ovat peräisin usealta eri vuosikymmeneltä.

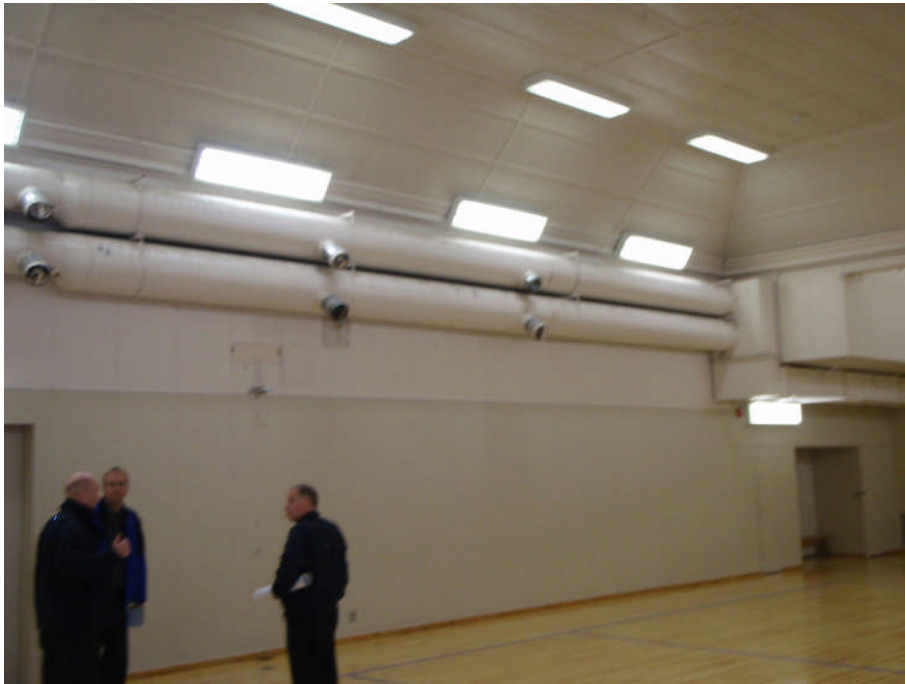
Liikuntasalin valaistus on toteutettu loisteputkivalaisimin. Valaistus on kyseiseen tilaan riittävällä tasolla.

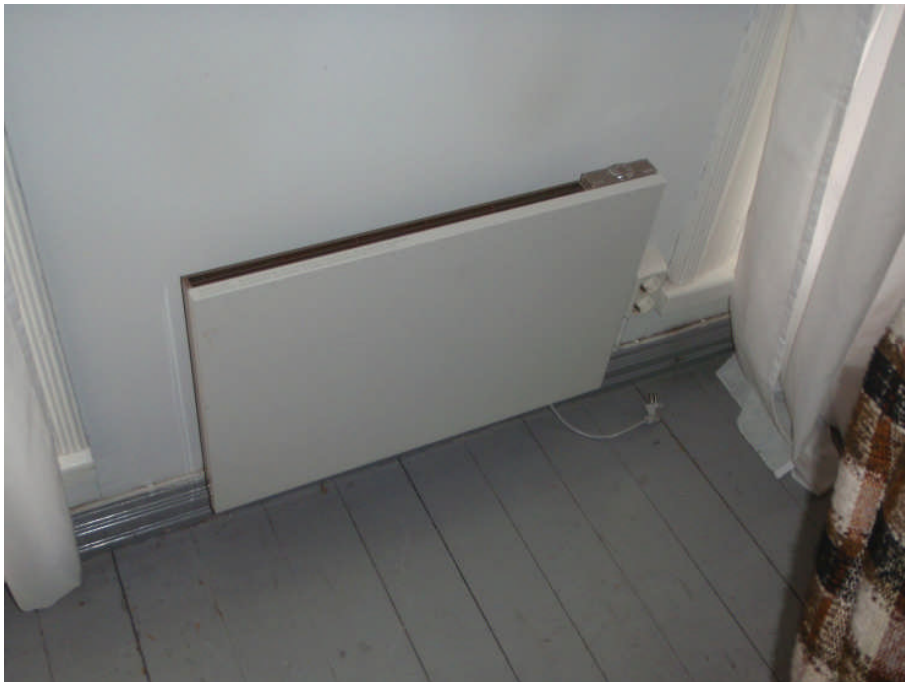
Majoitustiloihin on asennettu pistorasiatulppa liitännäisiä sähköpattereita.

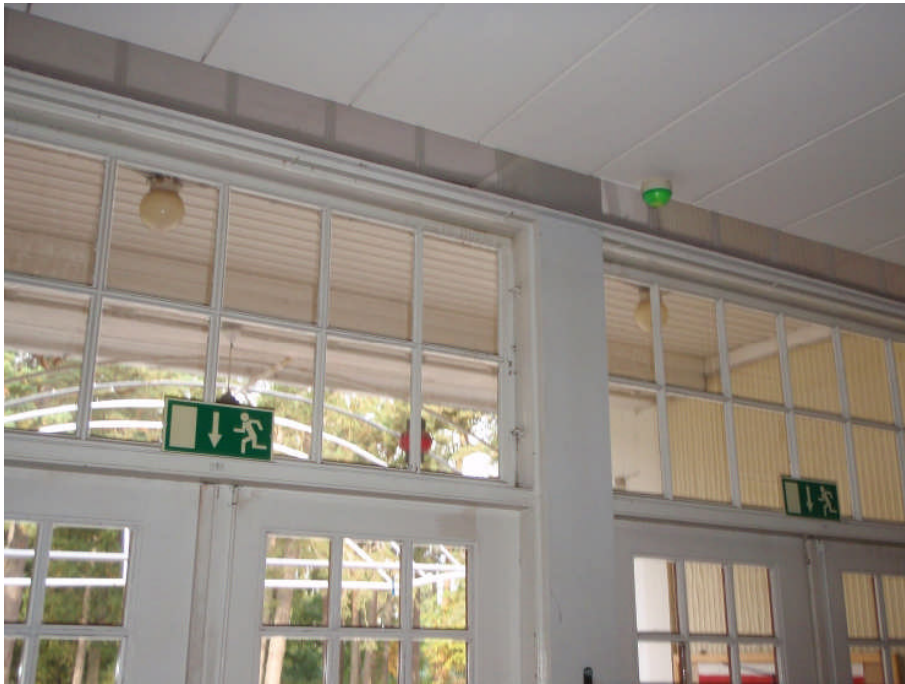
Turvavalaistusjärjestelmän opastevalaisimet ovat opasteettomia hehkulamppuvalaisimia.

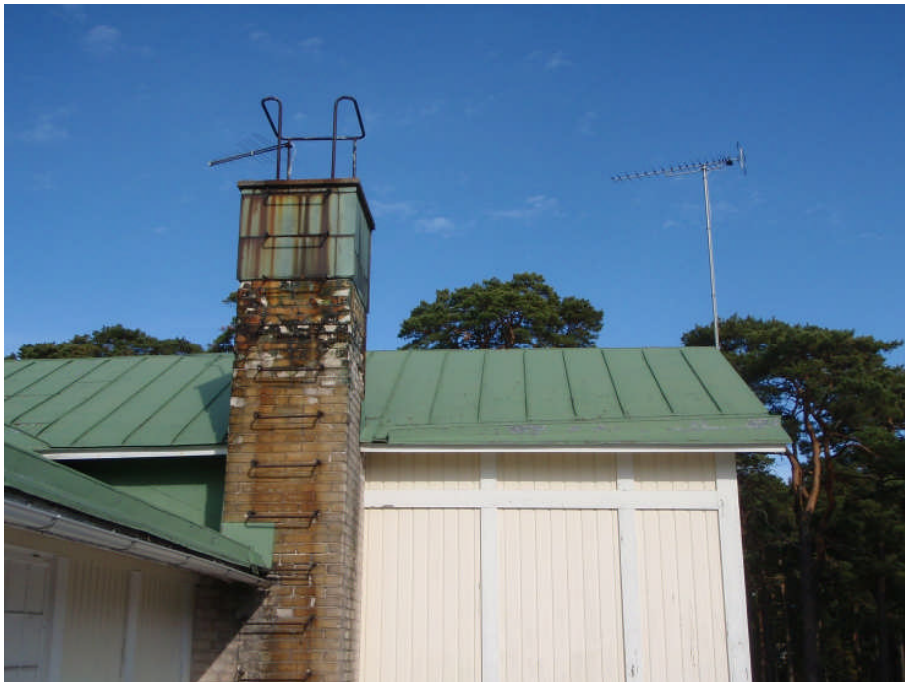
Kiinteistössä on minimaalinen antennijärjestelmä.

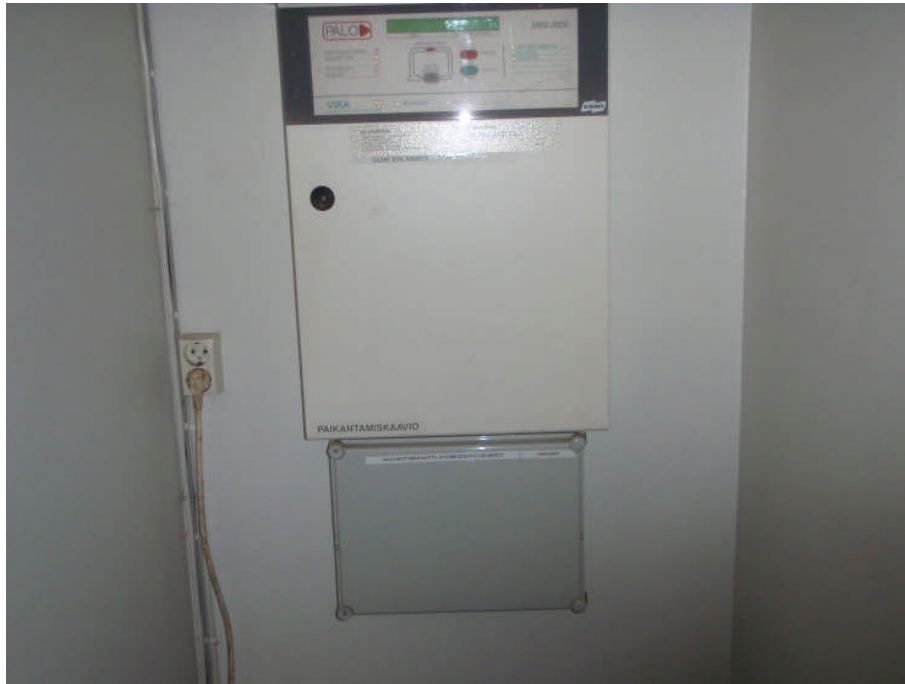
Paloilmoitinjärjestelmän keskus. Esmi Mini 2000.
